***Fák vizsgálata az EuroVelo 6 (Duna menti)
kerékpár-útvonal Észak-Pest (Megyeri csárda-
Északi vasúti híd között) projekt területén***

Garden Faápoló Kft.

2022. június 3.

A Global Terv Kft megbízására megvizsgáltam az EuroVelo 6 (Duna menti) kerékpár-útvonal Észak-Pest (Megyeri csárda-Északi vasúti híd között) projekt területén kijelölt fák egészségi és statikai állapotát.

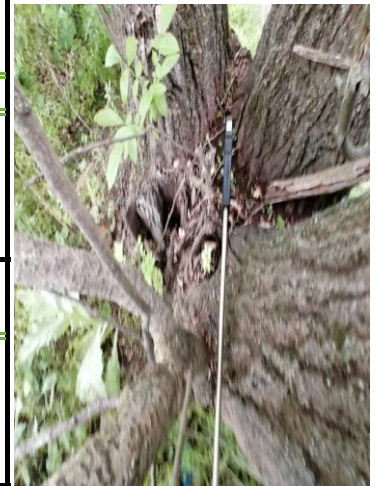
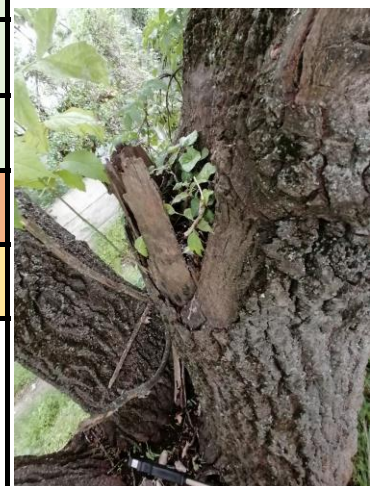
A gyökérzet értékelése	A gyökérzet állapota
A=1 A gyökérzet erős, legalább 50 %-os károsodása, nagyon rossz feltételekkel rendelkező termőhelyen	A gyökérzet fojtógyökeres.
	A gyökérnyak állapota
	A gyökérnyakon korhadás, odvasodás van.
A törzs értékelése	A törzs állapota
B=2 A törzs erős károsodása (több nagyfelületű seb, mély bekorhadások)	A törzsön korhadás, odvasodás van.
	A koronaalap állapota
	A koronaalap állapota jó.
A korona értékelése	A korona állapota
C=4 A lombvesztés 11-25 százalék közötti	A koronában száraz ág, ágcsonk van.
Életképesség	D=1 Sürgősen lecserélendő az állapota vagy károkozás veszélye miatt (a károkozás veszélye csak a fa kivágásával kerülhető el)
Ápoltság	E=4 A fa kismértékű ápoláshiányt mutat
Állapotmutató	$(A+B+C+D-4)/16=25\%$

Kezelési javaslatok:

A fát az építkezés miatt ki kell vágni.
A fát 0 év múlva újra meg kell vizsgálni.

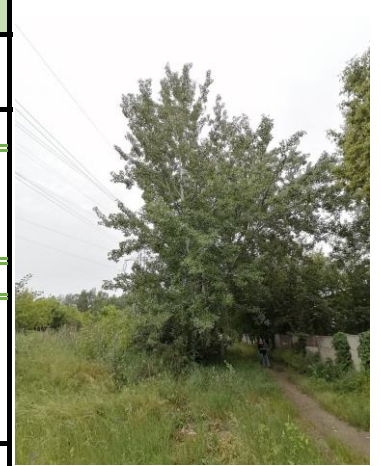
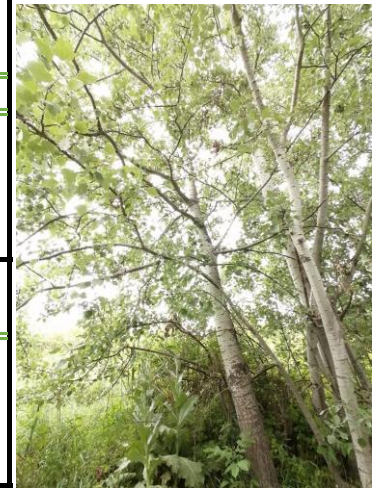
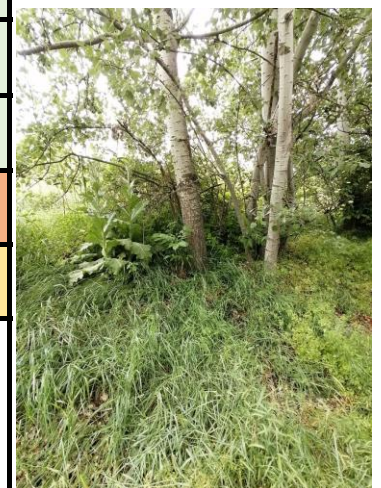
megrendelő: Global Terv Kft.		EuroVelo6 kerékpár-útvonal Megyeri csárda – Északi va	
24		térképi (kataszteri) azonosító: 24	
fafaj: Populus × canescens		elfogadott magyar név: szürke nyár	
törzsátmérő: 29,5 cm	magasság: 19 m	kockázati értékelés	
koronaátmérő: 4 m	törzsmagasság: 3 m	fa elhelyezkedése: 1	
korona kezdete: 1 m	élőhely minősége: 5	környezeti elhelyezkedés: 3	veszélyeztetés: 1
A fa környezete			
A fa védelmi zónájában a talajzárás:gyep. A fa környezete jó.			
A gyökérzet értékelése	A gyökérzet állapota		
A=5 Láthatóan fejlett gyökérzet, optimális termőhelyen, ép gyökérnyak	A gyökérzet állapota jó.		
	A gyökérnyak állapota		
	A gyökérnyak állapota jó.		
A törzs értékelése	A törzs állapota		
B=5 A törzs nem károsult	A törzs állapota jó.		
	A koronaalap állapota		
	A koronaalap állapota jó.		
A korona értékelése	A korona állapota		
C=5 A korona formája (a fajra jellemzően) ép, a lombvesztés nem haladja meg a 10 %-ot.	A koronában száraz ág van.

Életképesség	D=4 Beavatkozással a fa élettartama a termőhely által meghatározott maximális életkort megközelíti		
Ápoltság	E=4 A fa kismértékű ápoláshiányt mutat		
Állapotmutató	$(A+B+C+D-4)/16=94\%$		
A fa értéke: 135000 Ft			
Kezelési javaslatok:			
A fát az építkezés miatt ki kell vágni. A fát 0 év múlva újra meg kell vizsgálni.

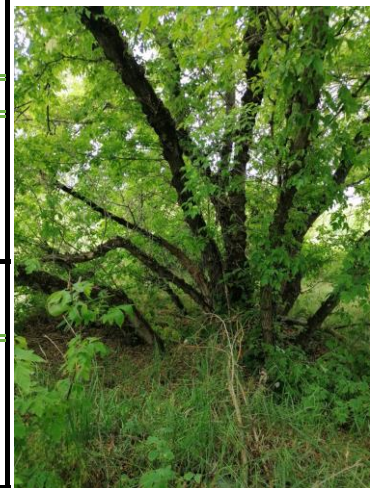
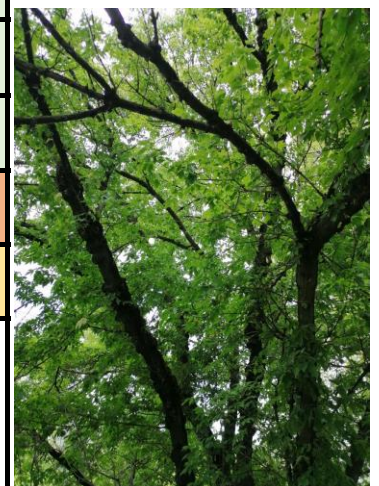
megrendelő: Global Terv Kft.		EuroVelo6 kerékpár-útvonal Megyeri csárda – Északi va	
31		térképi (kataszteri) azonosító: 31	
fafaj: Acer negundo		elfogadott magyar név: zöld juhar	
törzsátmérő: 30+40+15		magasság: 7 m	
koronaátmérő: 9 m		törzsmagasság: 2 m	
korona kezdete: 1 m		élőhely minősége: 5	
		kockázati értékelés	
		fa elhelyezkedése: 1	
		környezeti elhelyezkedés: 3	
		veszélyeztetés: 1	
A fa környezete			
A fa védelmi zónájában a talajzárás:gyep. A fa környezete jó.			
A gyökérzet értékelése		A gyökérzet állapota	
A=5 Láthatóan fejlett gyökérzet, optimális termőhelyen, ép gyökérnyak		A gyökérzet állapota jó.	
		A gyökérnyak állapota	
B=5 A törzs nem károsult		A gyökérnyak állapota jó.	
		A törzs állapota	
A törzs értékelése		A törzs állapota jó.	
B=5 A törzs nem károsult		A koronaalap állapota	
		A koronaalap állapota jó.	
A korona értékelése		A korona állapota	
C=4 A lombveszteség 11-25 százalék közötti		A koronában száraz ág van.

Életképesség		D=4 Beavatkozással a fa élettartama a termőhely által meghatározott maximális életkort megközelíti	
Ápoltság		E=4 A fa kismértékű ápoláshiányt mutat	
Állapotmutató		$(A+B+C+D-4)/16=88\%$	
A fa értéke: 37125 Ft			
Kezelési javaslatok:			
A koronában úrszelvény gallyazást kell végezni.			
A fa kezelést igényel.			
A fát 2 év múlva újra meg kell vizsgálni.

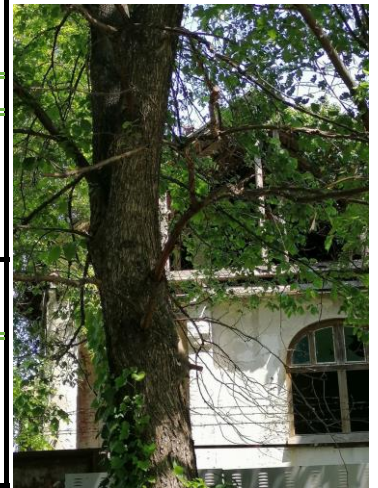
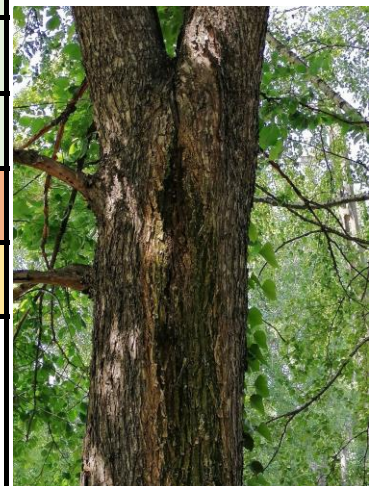
megrendelő: Global Terv Kft.		EuroVelo6 kerékpár-útvonal Megyeri csárda – Északi va	
45		térképi (kataszteri) azonosító: 45	
fafaj: <i>Ulmus laevis</i>		elfogadott magyar név: vénicszil	
törzsátmérő: 46,5 cm	magasság: 18 m	kockázati értékelés	
koronaátmérő: 10 m	törzsmagasság: 3 m	fa elhelyezkedése: 2	
korona kezdete: 2 m	élőhely minősége: 3	környezeti elhelyezkedés: 2	veszélyeztetés: 1
A fa környezete			
A fa védelmi zónájában a talajzárás:zöldsáv. A fa védelmi zónájában közmű, légvezeték található.			
A gyökérzet értékelése	A gyökérzet állapota		
A=4 A gyökérzet fejlődése kismértékben gátolt, elfogadható	A gyökérzet felszínre került , talajfelszint megemelte, sérült.		
	A gyökérnyak állapota		
	A gyökérnyak állapota jó.		
A törzs értékelése	A törzs állapota		
B=1 A törzs előrehaladottan károsult, elhalt, korhadt (a törzs olyan mértékben károsult, hogy statikai vagy tápanyagtápanyagellátási funkcióit nem képes ellátni)	A törzs állapota jó.

A koronaalap állapota		
	A koronaalap villás, hasadt. Törzs kettéhasadva		
A korona értékelése	A korona állapota		
C=5 A korona formája (a fajra jellemzően) ép, a lombveszteség nem haladja meg a 10 %-ot.	A koronában száraz ág van.		
Életképesség	D=2 Egy évtizeden belül lecserélendő		
Ápoltság	E=3 A fa közepes mértékű ápolásihiányt mutat		
Állapotmutató	$(A+B+C+D-4)/16=50\%$		
A fa értéke: 405000 Ft			
Kezelési javaslatok:			
A koronában ápoló gallyazást, korona kurtítását, statikai megerősítést kell végezni.			
A fa jelen állapotában, a javasolt kezelések elvégzése nélkül, veszélyes.			
A fát 2 év múlva újra meg kell vizsgálni.

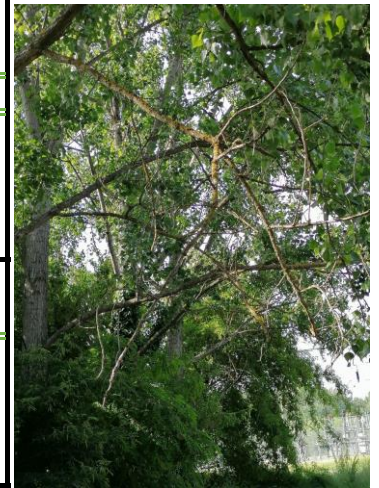
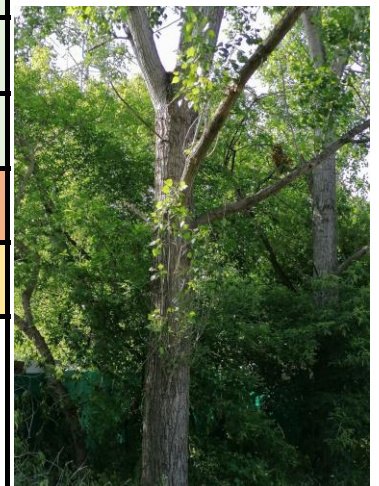
megrendelő: Global Terv Kft.		EuroVelo6 kerékpár-útvonal Megyeri csárda – Északi va	
51		térképi (kataszteri) azonosító: 51	
fafaj: Populus × canadensis		elfogadott magyar név: kanadai nyár	
törzsátmérő: 50,5 cm	magasság: 22 m	kockázati értékelés	
koronaátmérő: 12 m	törzsmagasság: 4 m	fa elhelyezkedése: 2	
korona kezdete: 3 m	élőhely minősége: 5	környezeti elhelyezkedés: 2	veszélyeztetés: 1
A fa környezete			
A fa védelmi zónájában a talajzárás:gyep. A fa környezete jó.			
A gyökérzet értékelése	A gyökérzet állapota		
A=5 Láthatóan fejlett gyökérzet, optimális termőhelyen, ép gyökérnyak	A gyökérzet állapota jó.		
	A gyökérnyak állapota		
	A gyökérnyak állapota jó.		
A törzs értékelése	A törzs állapota		
B=5 A törzs nem károsult	A törzs állapota jó.		
	A koronaalap állapota		
	A koronaalap állapota jó.		
A korona értékelése	A korona állapota		
C=4 A lombveszteség 11-25 százalék közötti	A koronában száraz ág van.

Életképesség	D=4 Beavatkozással a fa élettartama a termőhely által meghatározott maximális életkort megközelíti		
Ápoltság	E=4 A fa kismértékű ápoláshiányt mutat		
Állapotmutató	$(A+B+C+D-4)/16=88\%$		
A fa értéke: 202500 Ft			
Kezelési javaslatok:			
A koronában ápoló gallyazást, ürszelvény gallyazást kell végezni.			
A fa jelen állapotában, a javasolt kezelések elvégzése nélkül, veszélyes.			
A fát 2 év múlva újra meg kell vizsgálni.

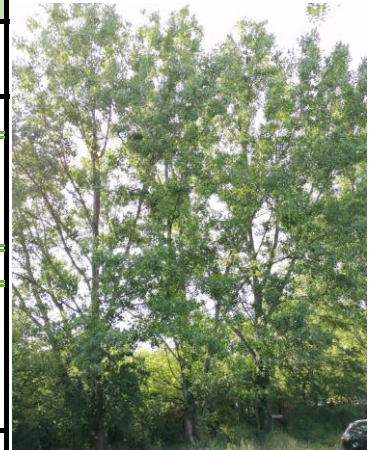
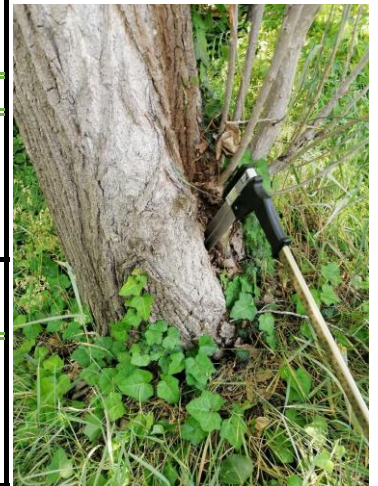
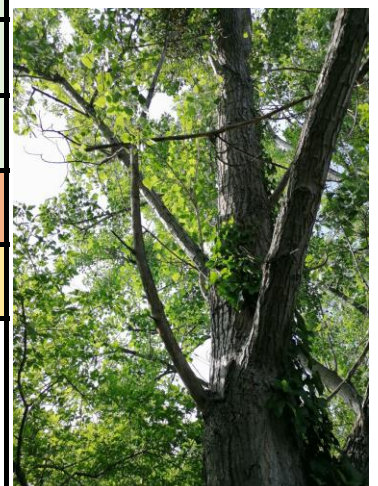
megrendelő: Global Terv Kft.		EuroVelo6 kerékpár-útvonal Megyeri csárda – Északi va	
54		térképi (kataszteri) azonosító: 54	
fafaj: Populus × canadensis		elfogadott magyar név: kanadai nyár	
törzsátmérő: 48 cm	magasság: 22 m	kockázati értékelés	
koronaátmérő: 9 m	törzsmagasság: 3 m	fa elhelyezkedése: 2	
korona kezdete: 2 m	élőhely minősége: 5	környezeti elhelyezkedés: 2	veszélyeztetés: 1
A fa környezete			
A fa védelmi zónájában a talajzárás:gyep. A fa környezete jó.			
A gyökérzet értékelése	A gyökérzet állapota		
A=1 A gyökérzet erős, legalább 50 %-os károsodása, nagyon rossz feltételekkel rendelkező termőhelyen	A gyökérzet állapota jó.		
	A gyökérnyak állapota		
	A gyökérnyakon kéregsérülés, korhadás van.		
A törzs értékelése	A törzs állapota		
B=5 A törzs nem károsult	A törzsen kúszónövény van.		
	A koronaalap állapota		
	A koronaalap állapota jó.		
A korona értékelése	A korona állapota		
C=4 A lombveszteség 11-25 százalék közötti	A koronában száraz ág van.

Életképesség	D=1 Sürgősen lecserélendő az állapota vagy károkozás veszélye miatt (a károkozás veszélye csak a fa kivágásával kerülhető el)		
Ápoltság	E=2 A fa jelentős mértékű ápoláshiányt mutat		
Állapotmutató	$(A+B+C+D-4)/16=44\%$		
A fa értéke: 0 Ft			
Kezelési javaslatok:			
A fa kivágását leromlott állapota miatt javaslom.			
A fát 0 év múlva újra meg kell vizsgálni.

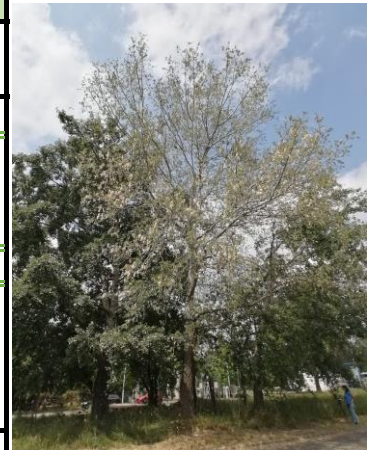
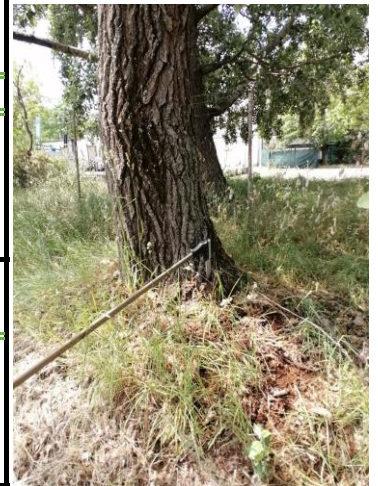
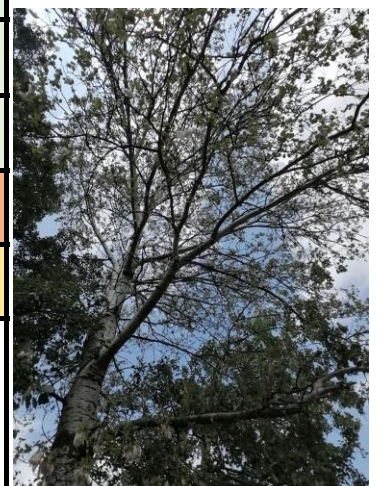
megrendelő: Global Terv Kft.		EuroVelo6 kerékpár-útvonala Megyeri csárda – Északi va	
85		térképi (kataszteri) azonosító: 85	
fafaj: Populus × canescens		elfogadott magyar név: szürke nyár	
törzsátmérő: 62,5 cm	magasság: 21 m	kockázati értékelés	
koronaátmérő: 12,5 m	törzsmagasság: 2 m	fa elhelyezkedése: 2	
korona kezdete: 1 m	élőhely minősége: 5	környezeti elhelyezkedés: 2	veszélyeztetés: 1
A fa környezete			
A fa védelmi zónájában a talajzárás:gyep. A fa környezete jó.			
A gyökérzet értékelése	A gyökérzet állapota		
A=1 A gyökérzet erős, legalább 50 %-os károsodása, nagyon rossz feltételekkel rendelkező termőhelyen	A gyökérzet talajfelszín megemelte.		
	A gyökérnyak állapota		
	A gyökérnyakon korhadás, odvasodás van.		
A törzs értékelése	A törzs állapota		
B=5 A törzs nem károsult	A törzs állapota jó.		
	A koronaalap állapota		
	A koronaalap állapota jó.		
A korona értékelése	A korona állapota		
C=2 Erős koronakárosodás (50% felett)	A koronában száraz ág van.

Életképesség	D=1 Sürgősen lecserélendő az állapota vagy károkozás veszélye miatt (a károkozás veszélye csak a fa kivágásával kerülhető el)		
Ápoltság	E=2 A fa jelentős mértékű ápoláshiányt mutat		
Állapotmutató	$(A+B+C+D-4)/16=31\%$		
A fa értéke: 0 Ft			
Kezelési javaslatok:			
A fa kivágását leromlott állapota miatt javaslom.			
A fát 0 év múlva újra meg kell vizsgálni.

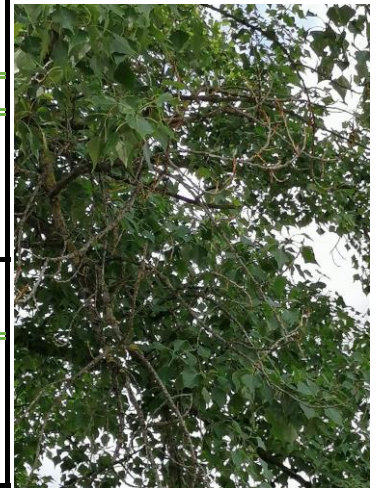
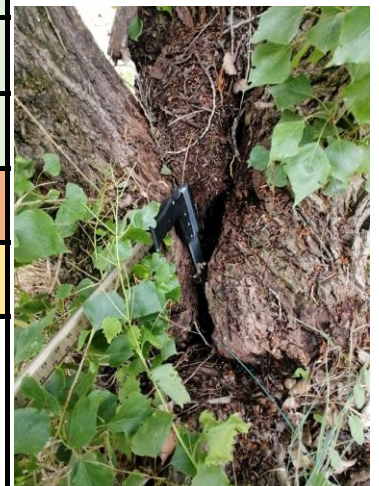
megrendelő: Global Terv Kft.		EuroVelo6 kerékpár-útvonal Megyeri csárda – Északi va	
86		térképi (kataszteri) azonosító: 86	
fafaj: Populus × canadensis		elfogadott magyar név: kanadai nyár	
törzsátmérő: 38+40+51	magasság: 14 m	kockázati értékelés	
koronaátmérő: 13,5 m	törzsmagasság: 1 m	fa elhelyezkedése: 1	
korona kezdete: 0 m	élőhely minősége: 5	környezeti elhelyezkedés: 2	veszélyeztetés: 1
A fa környezete			
A fa védelmi zónájában a talajzárás:gyep. A fa védelmi zónájában közmű található.			
A gyökérzet értékelése	A gyökérzet állapota		
A=1 A gyökérzet erős, legalább 50 %-os károsodása, nagyon rossz feltételekkel rendelkező termőhelyen	A gyökérzet talajfelszín megemelte.		
	A gyökérnyak állapota		
	A gyökérnyakon korhadás, odvasodás van.		
A törzs értékelése	A törzs állapota		
B=4 Kisméretű károsodás (néhány felszíni seb)	A törzs ferde. A törzsen ágcsontk van.		
	A koronaalap állapota		
	A koronaalap állapota jó.

A korona értékelése	A korona állapota		
C=3 Jelentős a lombveszteség (26-50%)	A korona külpontos, féloldalas. A koronában száraz ág, ágcsontk van.		
Életképesség	D=1 Sürgősen lecserélendő az állapota vagy károkozás veszélye miatt (a károkozás veszélye csak a fa kivágásával kerülhető el)		
Ápoltság	E=2 A fa jelentős mértékű ápoláshiányt mutat		
Állapotmutató	$(A+B+C+D-4)/16=31\%$		
A fa értéke: 0 Ft			
Kezelési javaslatok:			
A fát az építkezés miatt ki kell vágni.			
A fát 0 év múlva újra meg kell vizsgálni.

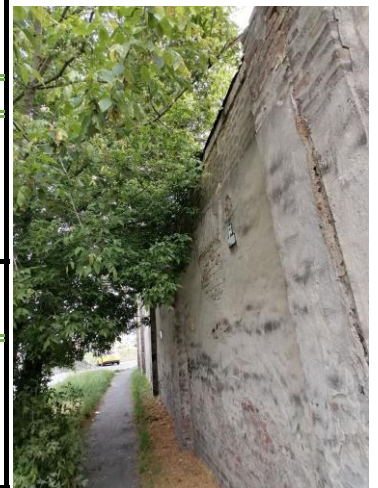
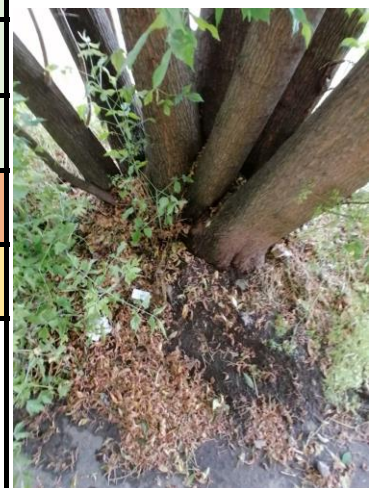
megrendelő: Global Terv Kft.		EuroVelo6 kerékpár-útvonal Megyeri csárda – Északi va	
87		térképi (kataszteri) azonosító: 87	
fafaj: Acer negundo		elfogadott magyar név: zöld juhar	
törzsátmérő: 23+22+20	magasság: 10 m	kockázati értékelés	
koronaátmérő: 9,5 m	törzsmagasság: 2 m	fa elhelyezkedése: 1	
korona kezdete: 1 m	élőhely minősége: 3	környezeti elhelyezkedés: 2	veszélyeztetés: 1
A fa környezete			
A fa védelmi zónájában a talajzárás:zöldsáv. A fa védelmi zónájában közmű, épület található.			
A gyökérzet értékelése	A gyökérzet állapota		
A=3 A gyökérzetet és/vagy a gyökérnyakon látható kisebb károsodások (sebek és korhadások)	A gyökérzet felszínre került , talajfelszint megemelte, sarjakat hajt.		
	A gyökérnyak állapota		
	A gyökérnyak állapota jó.		
A törzs értékelése	A törzs állapota		
B=5 A törzs nem károsult	A törzs állapota jó.		
	A koronaalap állapota		
	A koronaalap állapota jó.		
A korona értékelése	A korona állapota

C=5 A korona formája (a fajra jellemzően) ép, a lombveszteség nem haladja meg a 10 %-ot.	A koronában száraz ág van.		
Életképesség	D=3 A fa a termőhely által meghatározott életkor előtt lecsereplendő		
Ápoltság	E=4 A fa kismértékű ápoláshiányt mutat		
Állapotmutató	$(A+B+C+D-4)/16=75\%$		
A fa értéke: 15000 Ft			
Kezelési javaslatok:			
A koronában ápoló gallyazást, ürszelvény gallyazást kell végezni.			
A fa kezelést igényel.			
A fát 2 év múlva újra meg kell vizsgálni.

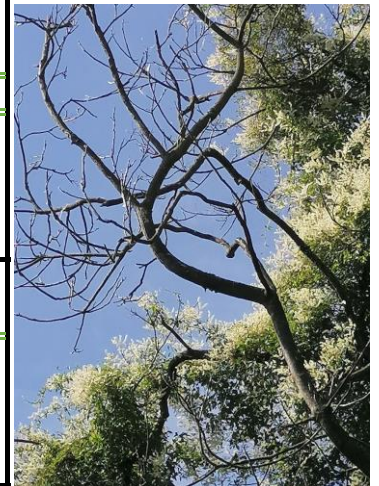
A gyökérzet értékelése	A gyökérzet állapota
A=1 A gyökérzet erős, legalább 50 %-os károsodása, nagyon rossz feltételekkel rendelkező termőhelyen	Kiszáradt.
	A gyökérnyak állapota
	Kiszáradt.
A törzs értékelése	A törzs állapota
B=1 A törzs előrehaladottan károsult, elhalt, korhadt (a törzs olyan mértékben károsult, hogy statikai vagy tápanyagtápanyagellátási funkcióit nem képes ellátni)	Kiszáradt.
	A koronaalap állapota
	Kiszáradt.
A korona értékelése	A korona állapota
C=1 Elhalt korona, teljes lombveszteség	Kiszáradt.
Életképesség	D=1 Sürgősen lecsereendő az állapota vagy károkozás veszélye miatt (a károkozás veszélye csak a fa kivágásával kerülhető el)
Ápoltság	E=1 A fa elhanyagolt állapotban van (rajta ápolási munkát nagy valószínűséggel még egyáltalán nem, vagy nagyon hosszú ideje nem végeztek)
Állapotmutató	$(A+B+C+D-4)/16=0\%$

Kiszáradt

A fát az építkezés miatt ki kell vágni.
A fát 0 év múlva újra meg kell vizsgálni.

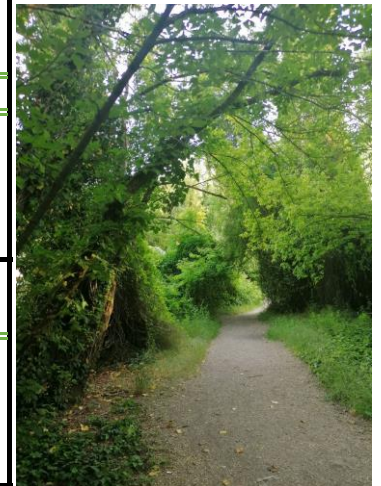
Kiszáradt

A fát az építkezés miatt ki kell vágni.
A fát 0 év múlva újra meg kell vizsgálni.

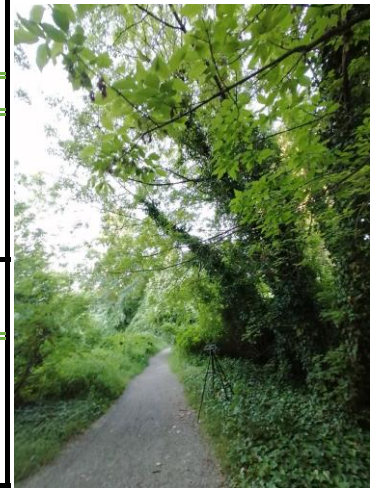
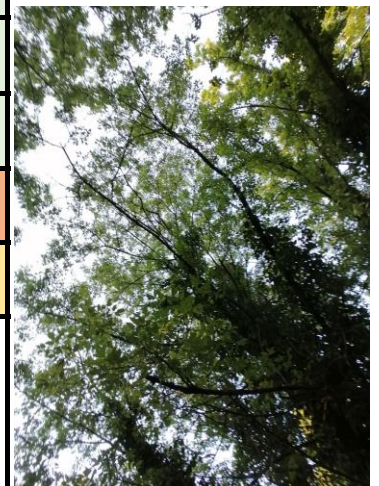
megrendelő: Global Terv Kft.		EuroVelo6 kerékpár-útvonal Megyeri csárda – Északi va	
166		térképi (kataszteri) azonosító: 166	
fafaj: Acer negundo		elfogadott magyar név: zöld juhar	
törzsátmérő: 52 cm	magasság: 14 m	kockázati értékelés	
koronaátmérő: 11,5 m	törzsmagasság: 0,5 m	fa elhelyezkedése: 1	
korona kezdete: 3 m	élőhely minősége: 5	környezeti elhelyezkedés: 2	veszélyeztetés: 1
A fa környezete			
A fa védelmi zónájában a talajzárás:gyep. A fa környezete jó.			
A gyökérzet értékelése	A gyökérzet állapota		
A=5 Láthatóan fejlett gyökérzet, optimális termőhelyen, ép gyökérnyak	A gyökérzet állapota jó.		
	A gyökérnyak állapota		
	A gyökérnyak állapota jó.		
A törzs értékelése	A törzs állapota		
B=4 Kisméretű károsodás (néhány felszíni seb)	A törzsön kúszónövény van.		
	A koronaalap állapota		
	A koronaalap állapota jó.		
A korona értékelése	A korona állapota		
C=4 A lombveszteség 11-25 százalék közötti	A koronában száraz ág van.építés ürszelvénybe lóg

Életképesség	D=4 Beavatkozással a fa élettartama a termőhely által meghatározott maximális életkort megközelíti		
Ápoltság	E=3 A fa közepes mértékű ápoláshiányt mutat		
Állapotmutató	$(A+B+C+D-4)/16=81\%$		
A fa értéke: 54000 Ft			
Kezelési javaslatok:			
A koronában ápoló gallyazást, ürszelvény gallyazást kell végezni.			
A fa jelen állapotában, a javasolt kezelések elvégzése nélkül, veszélyes.			
A fát 2 év múlva újra meg kell vizsgálni.

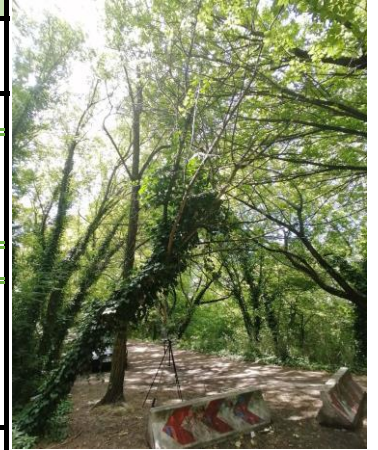
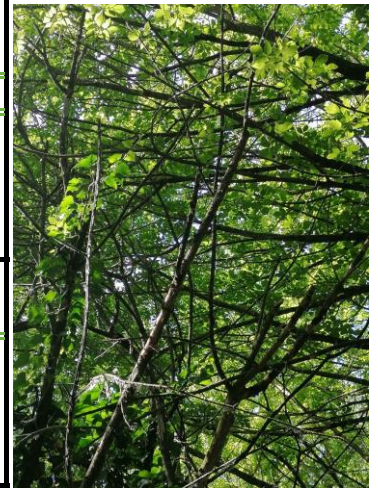
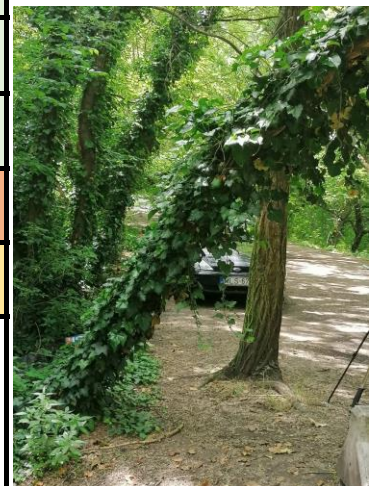
megrendelő: Global Terv Kft.		EuroVelo6 kerékpár-útvonal Megyeri csárda – Északi va	
181		térképi (kataszteri) azonosító: 181	
fafaj: Acer negundo		elfogadott magyar név: zöld juhar	
törzsátmérő: 18 cm	magasság: 5 m	kockázati értékelés	
koronaátmérő: 3 m	törzsmagasság: 2 m	fa elhelyezkedése: 1	
korona kezdete: 2 m	élőhely minősége: 5	környezeti elhelyezkedés: 2	veszélyeztetés: 1
A fa környezete			
A fa védelmi zónájában a talajzárás:gyep. A fa környezete jó.			
A gyökérzet értékelése	A gyökérzet állapota		
A=1 A gyökérzet erős, legalább 50 %-os károsodása, nagyon rossz feltételekkel rendelkező termőhelyen	Kiszáradt.		
	A gyökérnyak állapota		
	Kiszáradt.		
A törzs értékelése	A törzs állapota		
B=1 A törzs előrehaladottan károsult, elhalt, korhadt (a törzs olyan mértékben károsult, hogy statikai vagy tápanyagtápanyagellátási funkcióit nem képes ellátni)	Kiszáradt.		
	A koronaalap állapota		
	Kiszáradt.

A korona értékelése	A korona állapota		
C=1 Elhalt korona, teljes lombveszteség	Kiszáradt.		
Életképesség	D=1 Sürgősen lecsereendő az állapota vagy károkozás veszélye miatt (a károkozás veszélye csak a fa kivágásával kerülhető el)		
Ápoltság	E=1 A fa elhanyagolt állapotban van (rajta ápolási munkát nagy valószínűséggel még egyáltalán nem, vagy nagyon hosszú ideje nem végeztek)		
Állapotmutató	$(A+B+C+D-4)/16=0\%$		
A fa értéke: 0 Ft			
Kezelési javaslatok:			
Kiszáradt			
A fát az építkezés miatt ki kell vágni.			
A fát 0 év múlva újra meg kell vizsgálni.

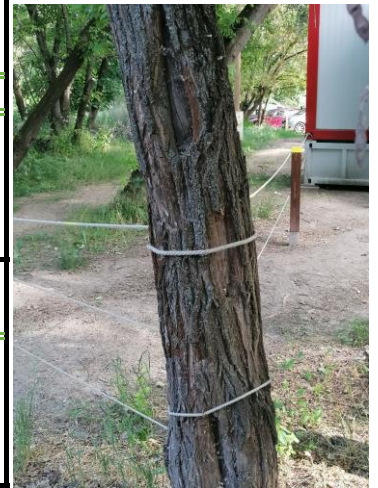
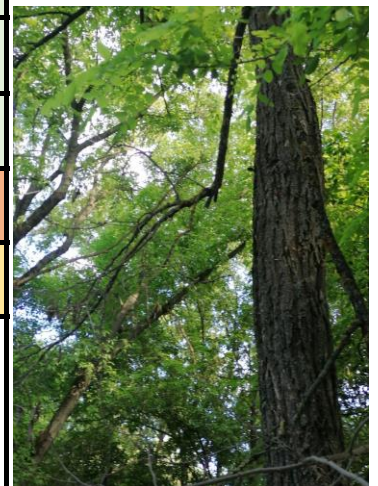
megrendelő: Global Terv Kft.		EuroVelo6 kerékpár-útvonal Megyeri csárda – Északi va	
217		térképi (kataszteri) azonosító: 217	
fafaj: Robinia pseudoacacia		elfogadott magyar név: fehér akác	
törzsátmérő: 28,5 cm	magasság: 19 m	kockázati értékelés	
koronaátmérő: 7 m	törzsmagasság: 4 m	fa elhelyezkedése: 1	
korona kezdete: 2 m	élőhely minősége: 5	környezeti elhelyezkedés: 2	veszélyeztetés: 1
A fa környezete			
A fa védelmi zónájában a talajzárás:gyep. A fa környezete jó.			
A gyökérzet értékelése	A gyökérzet állapota		
A=4 A gyökérzet fejlődése kismértékben gátolt, elfogadható	A gyökérzet állapota jó.		
	A gyökérnyak állapota		
	A gyökérnyakon kéregsérülés, fatest sérülés van.		
A törzs értékelése	A törzs állapota		
B=4 Kisméretű károsodás (néhány felszíni seb)	A törzsön kéreg és háncssérülés van.		
	A koronaalap állapota		
	A koronaalap villás.		
A korona értékelése	A korona állapota		
C=3 Jelentős a lombveszteség (26-50%)	A koronában száraz ág van.

Életképesség	D=3 A fa a termőhely által meghatározott életkor előtt lecsereendő		
Ápoltság	E=3 A fa közepes mértékű ápoláshiányt mutat		
Állapotmutató	$(A+B+C+D-4)/16=63\%$		
A fa értéke: 9000 Ft			
Kezelési javaslatok:			
A fát az építkezés miatt ki kell vágni. A fát 0 év múlva újra meg kell vizsgálni.
