## **Építésügyi Műszaki Szakértői Szakvélemény (Nyilatkozat)**

### **„Budapest, IV. kerület, Erkel Gyula u. 2.**

**alatti 16 lakásos társasház**

**általános statikai vizsgálata, különös tekintettel a tetőszerkezetre”**

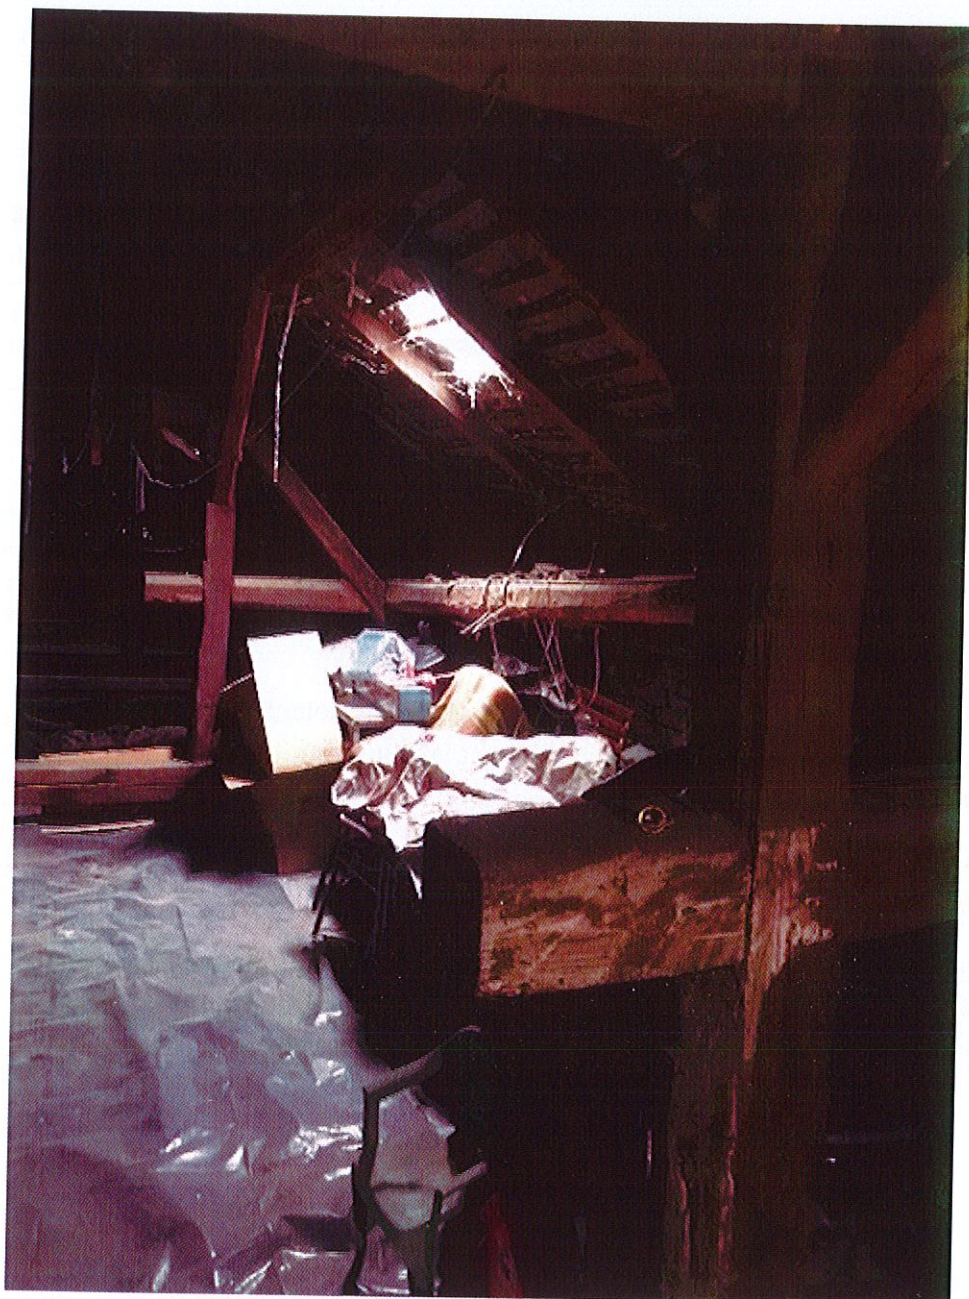
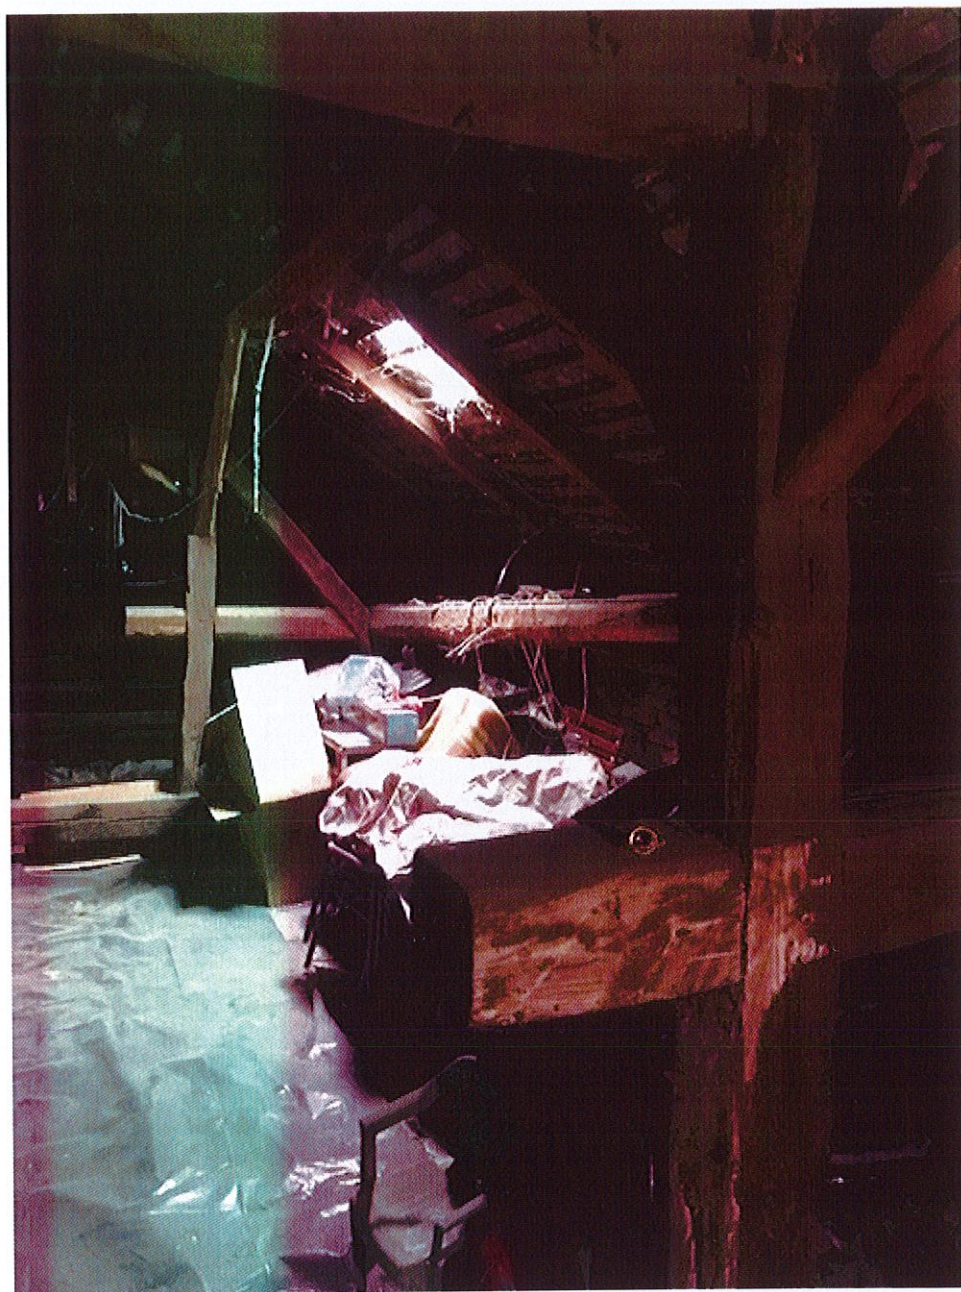
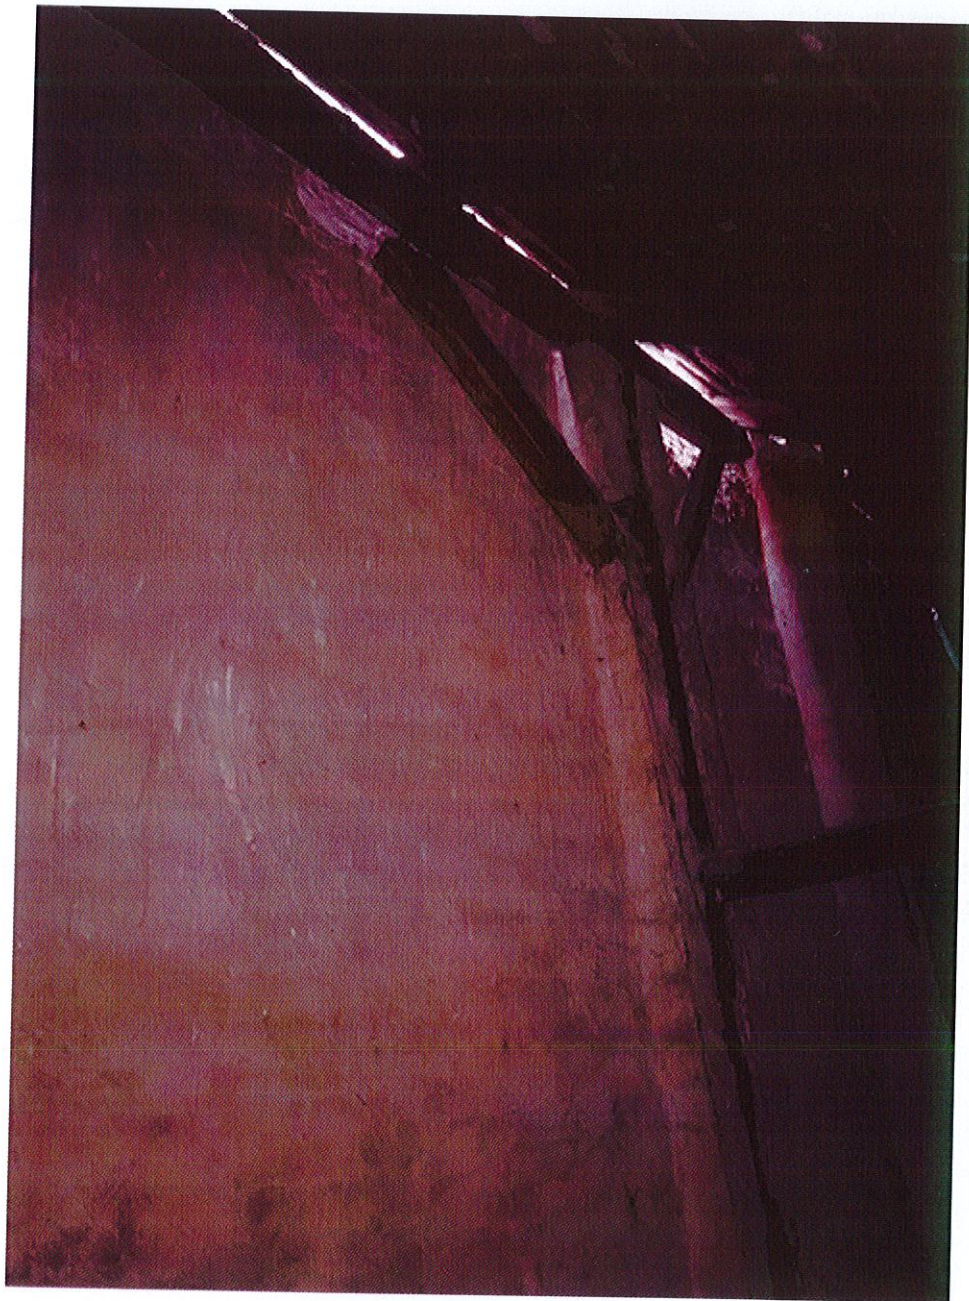
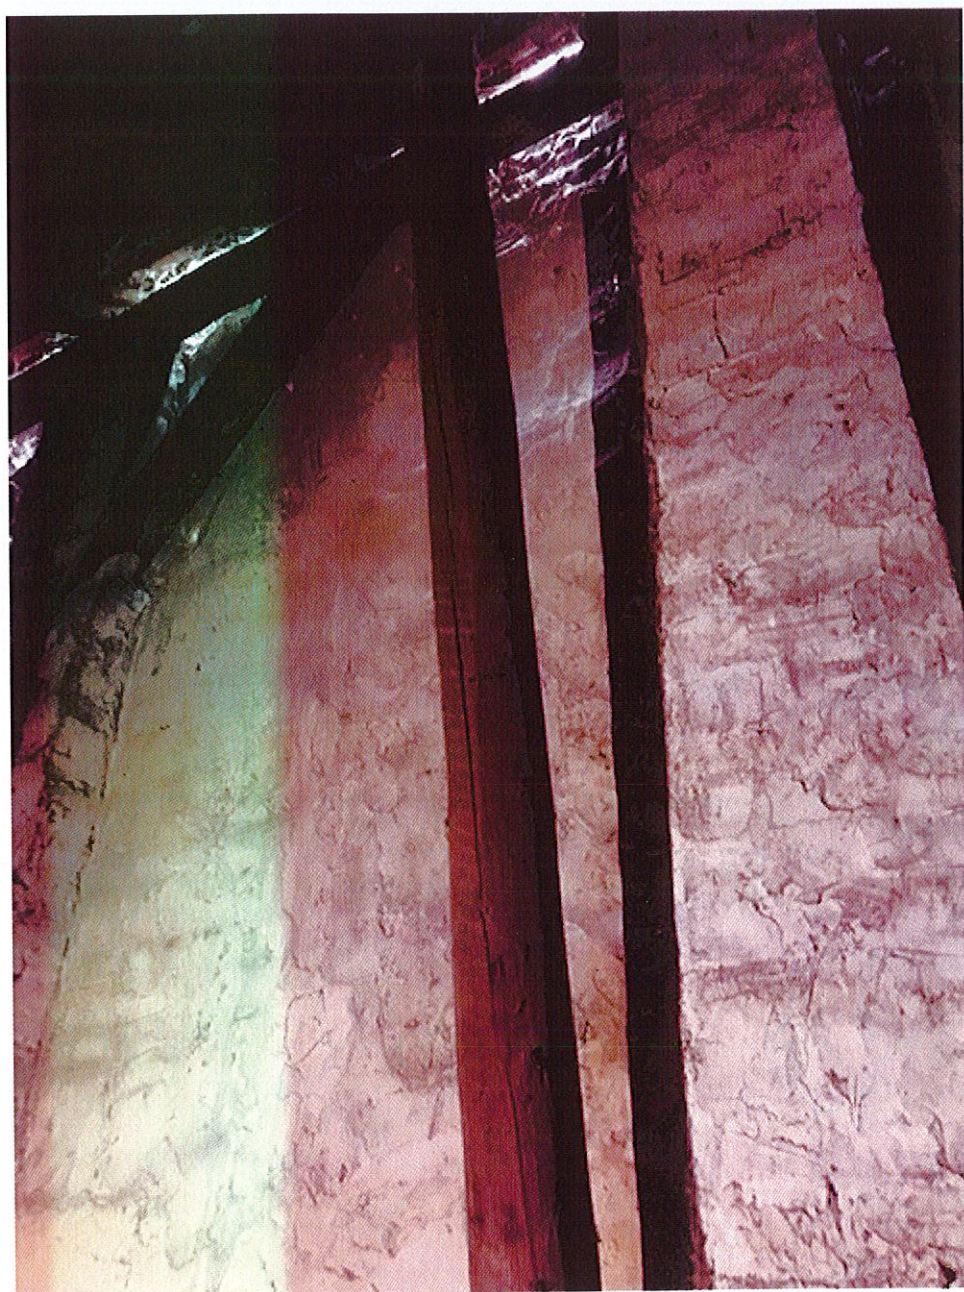
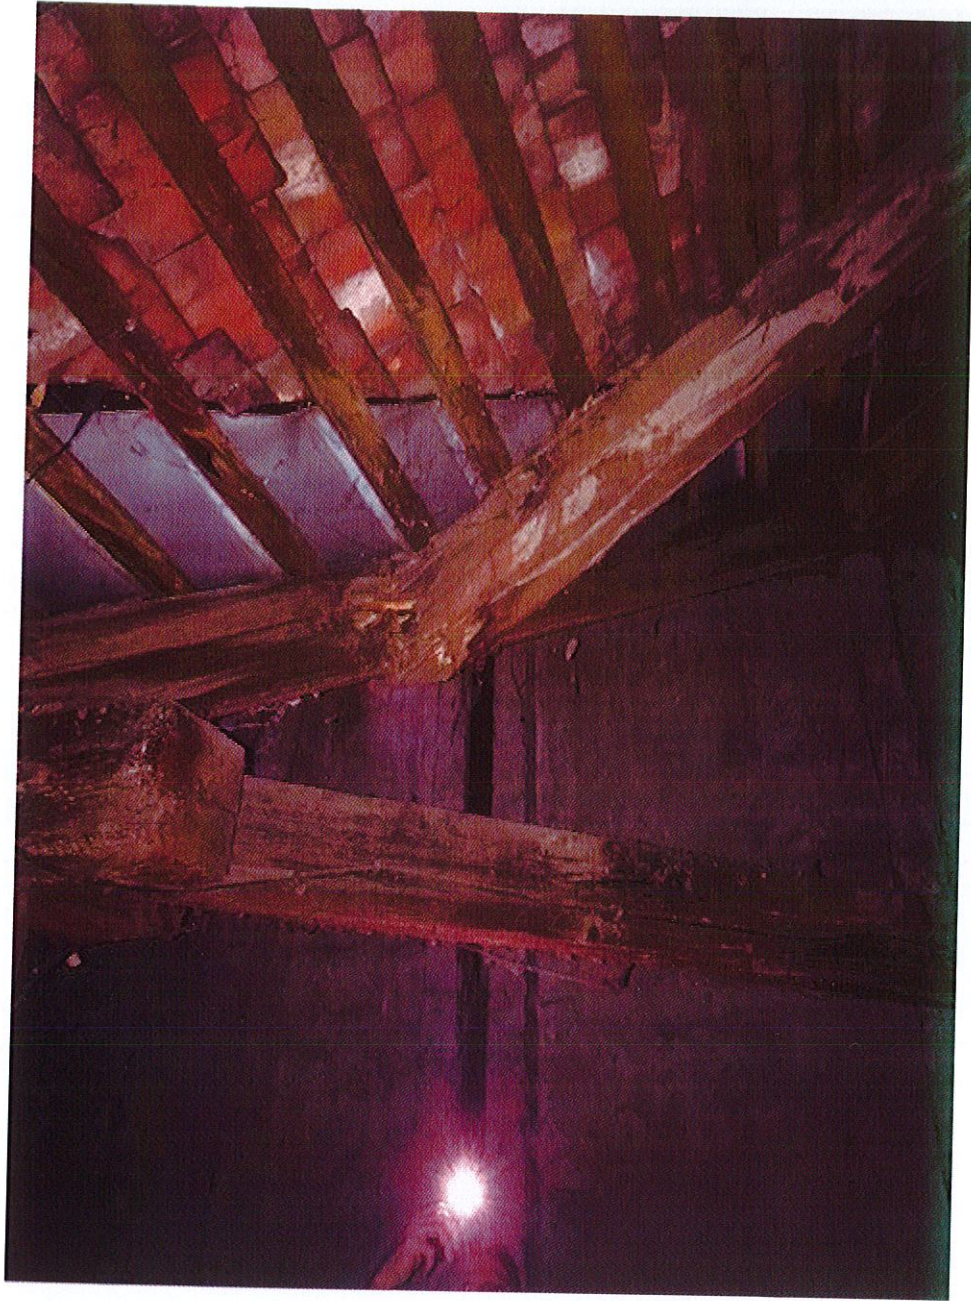
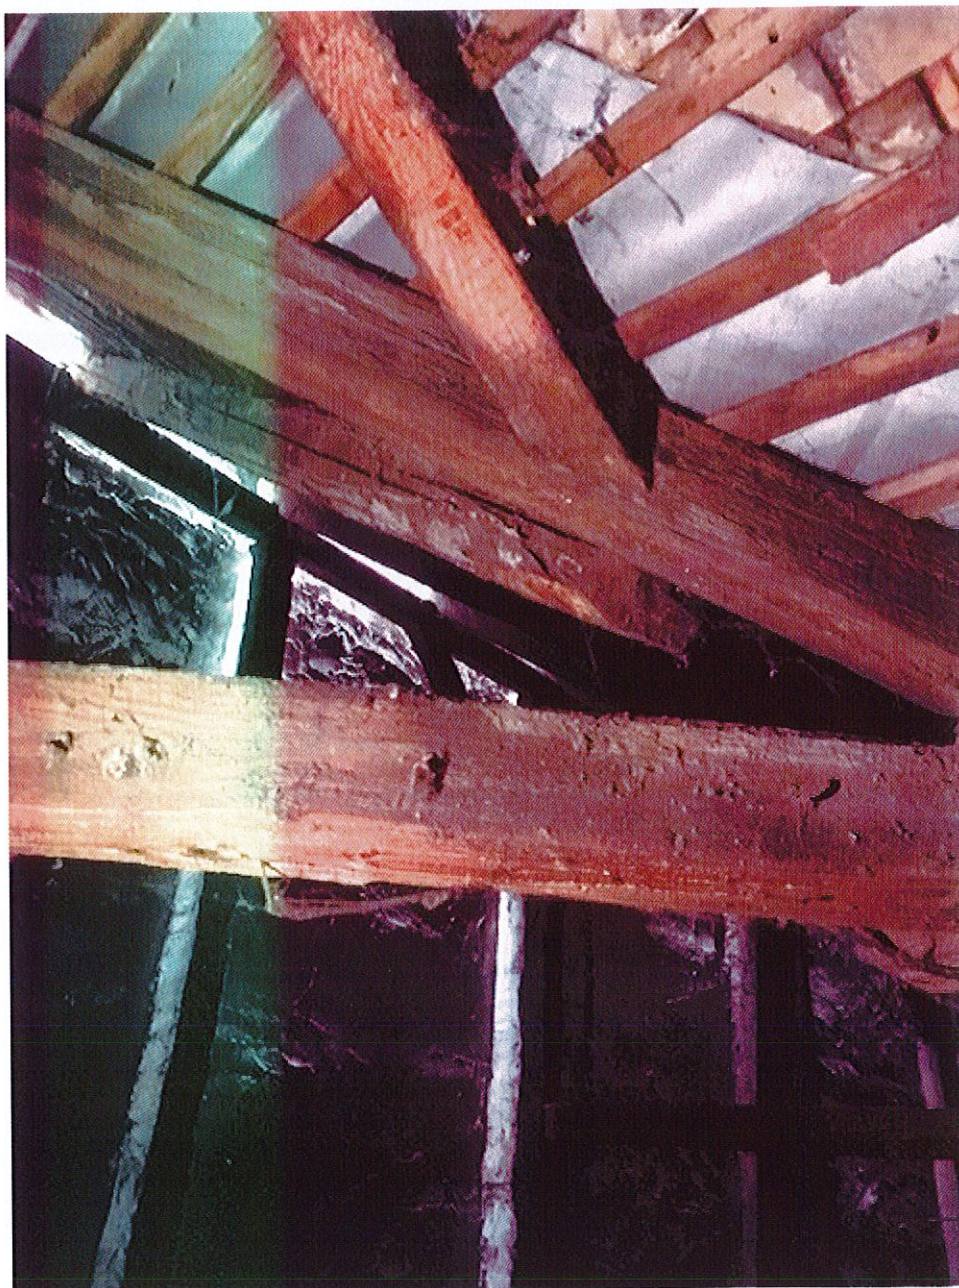
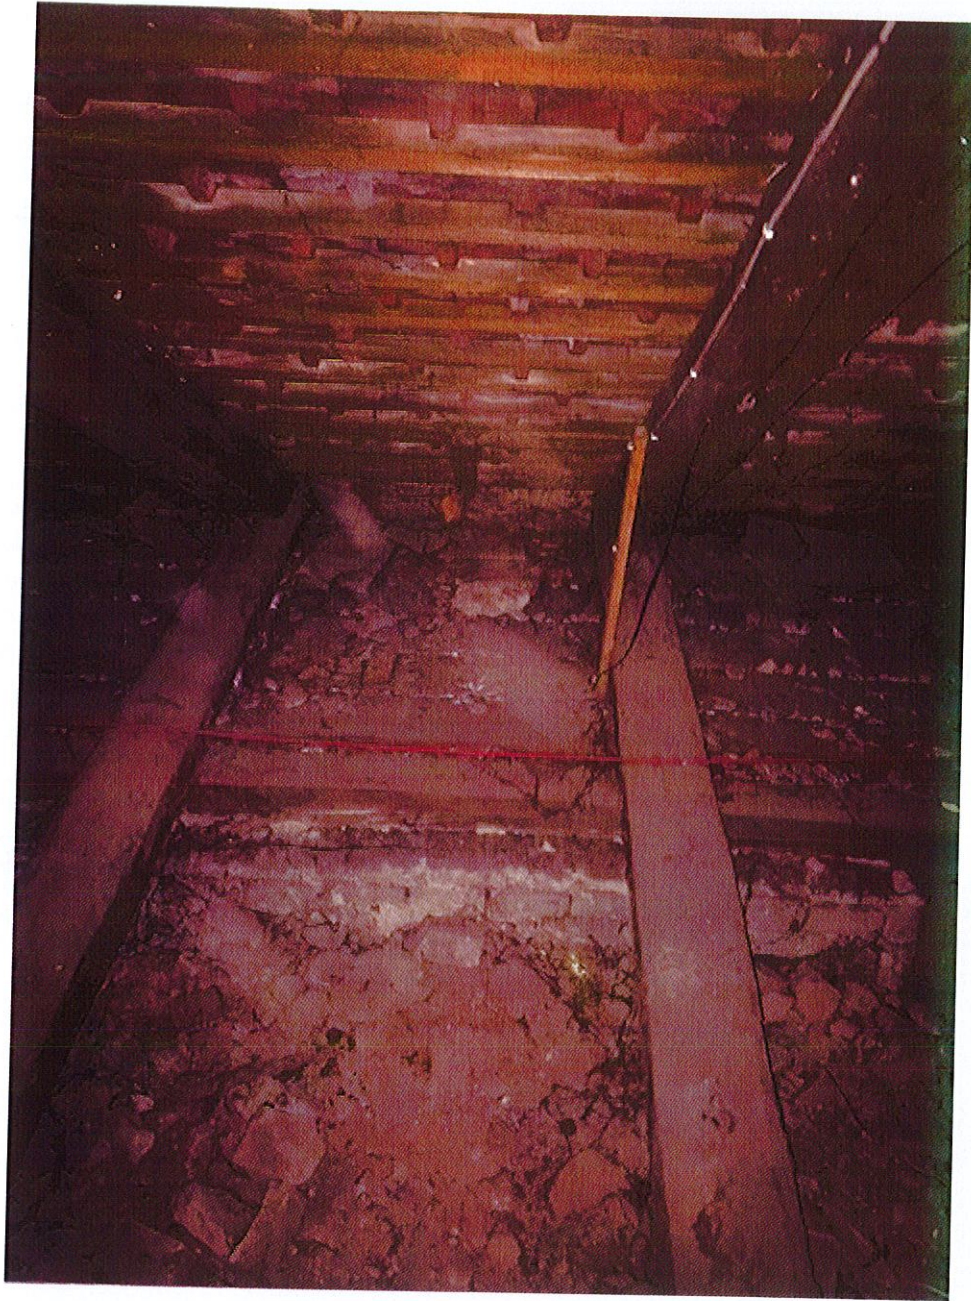
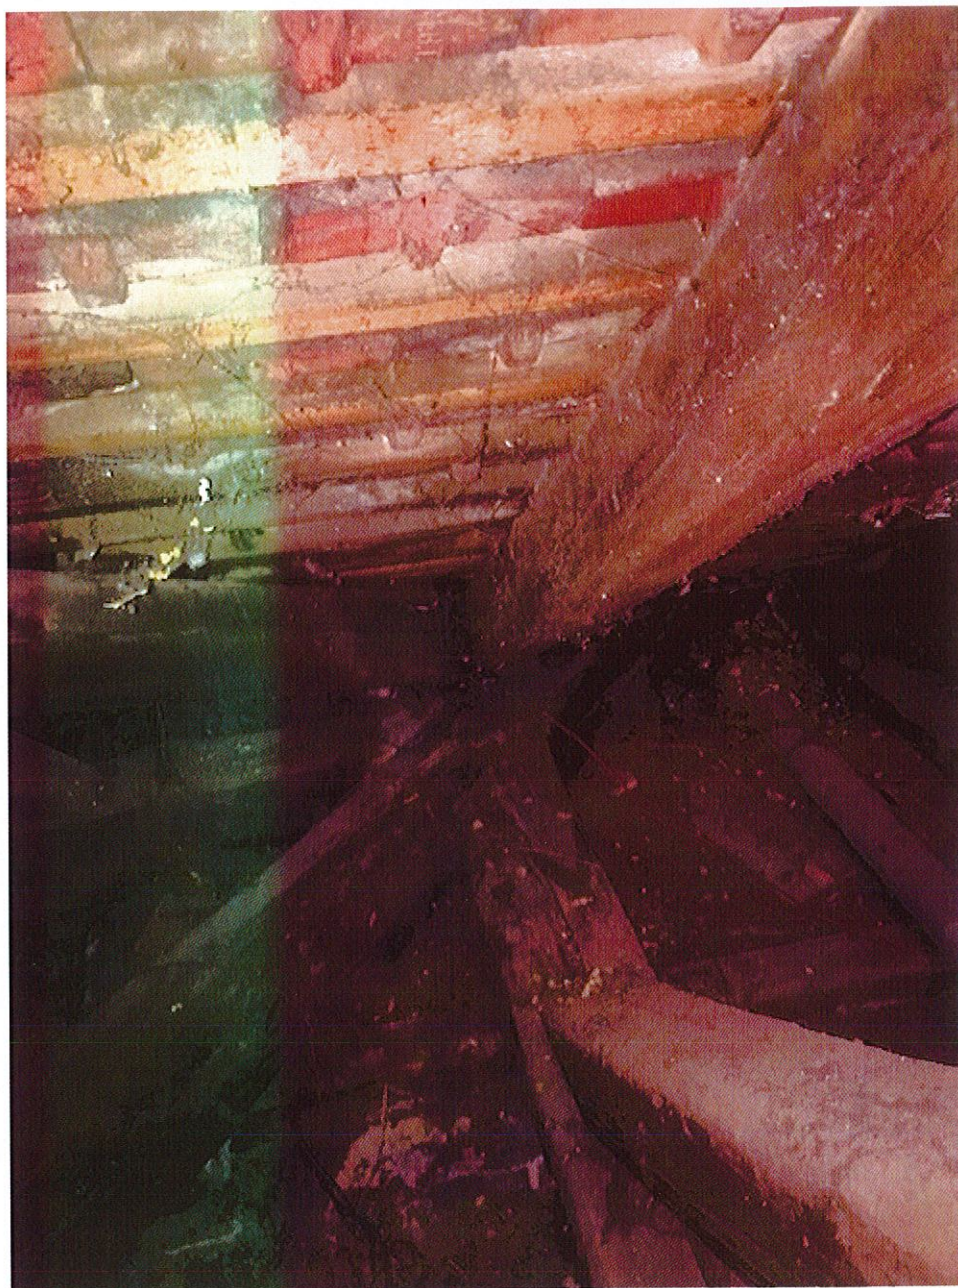
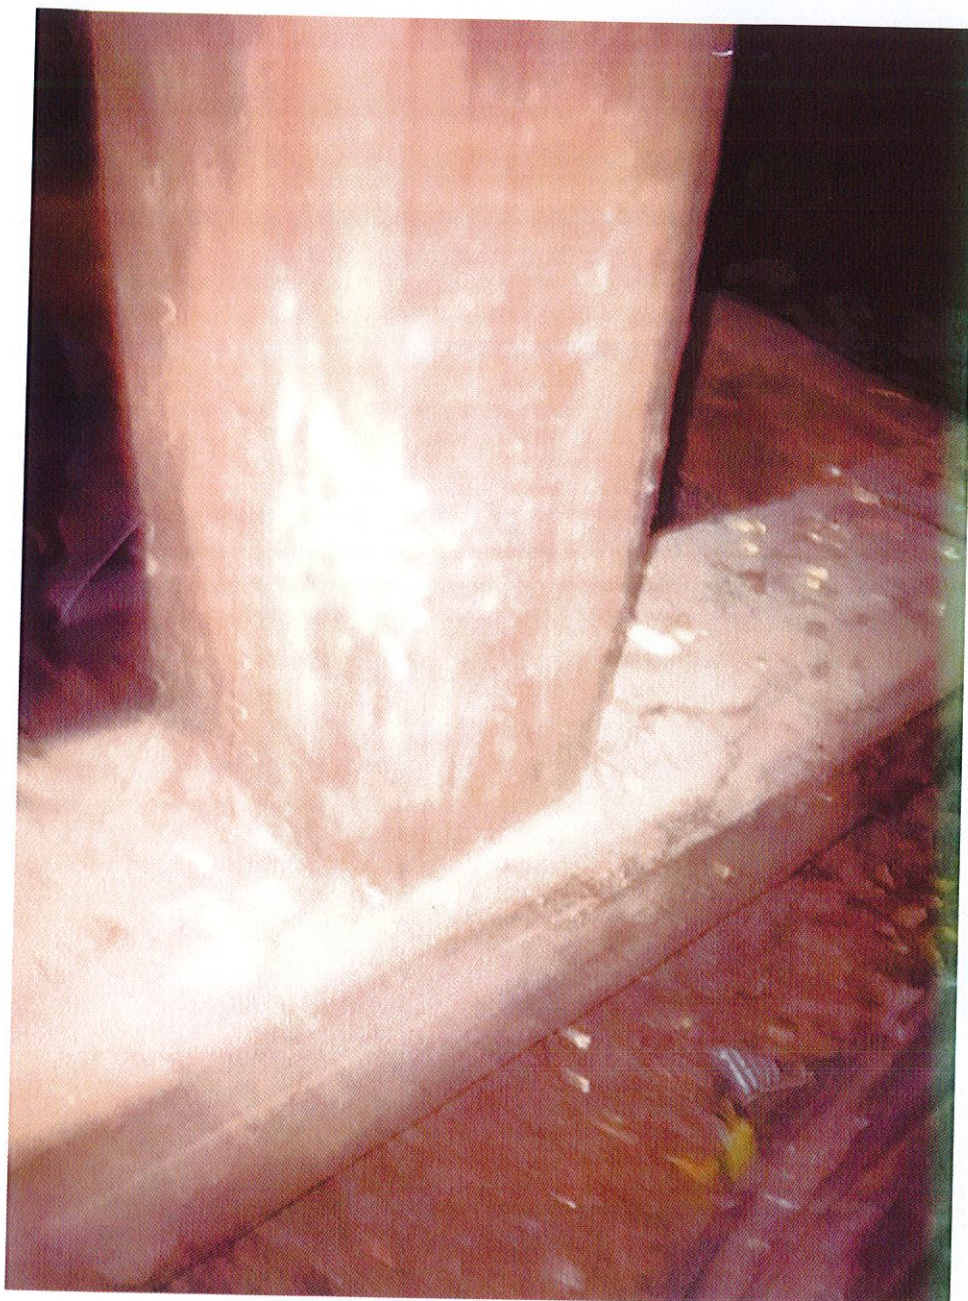
A tetőtéri szemle során megállapítható volt, hogy a cseréplécek korhadtak, behajlottak, több helyen már leszakadtak, így a cserépfedés is több helyen beesett, itt a beázások folyamatosak.

A hosszú évtizedek során nagyon sok helyen a beázások következtében a fő fa tartószerkezetek (szarufák, vízszintes talpgerendák, fedélszék gerendái, fa tartóoszlopok stb.)

is elkorhadtak, több helyen ezek teljes tönkremenetele is bekövetkezett, kapcsolatok szétcsúsztak, elváltak egymástól (lásd a mellékelt fotókat)!

**Kijelenthető, hogy a tető tartószerkezete életveszélyes!!!**

Bármikor, bekövetkezhet egy nagyobb súlyú tartószerkezeti elem (szarufa) bezuhanása, mely az alatta lévő födémszerkezet tönkremenetelét (átszakadását) is okozhatja (ez a jelenlegi téli időszakban egy hőteher következtében is előállhat).

**A tetőszerkezet megerősítése mihamarabbi (azonnali) beavatkozást igényel!!!**

**Összegzőként elmondható, hogy szükséges egy általános épület-felújítás, mely magában foglalná a nyílászárók cseréjét, a falak hőszigetelését, födém ráépítését (megerősítését) illetve a tetőszerkezet teljes cseréjét (a gépészeti és elektromos rendszerek felújítása is mérlegelendő).**
