***Fák vizsgálata az EuroVelo 6 (Duna menti)
kerékpár-útvonal Észak-Pest (Megyeri csárda-
Északi vasúti híd között) projekt területén***

Garden Faápoló Kft.

2022. június 3.

A Global Terv Kft megbízására megvizsgáltam az EuroVelo 6 (Duna menti) kerékpár-útvonal Észak-Pest (Megyeri csárda-Északi vasúti híd között) projekt területén kijelölt fák egészségi és statikai állapotát.

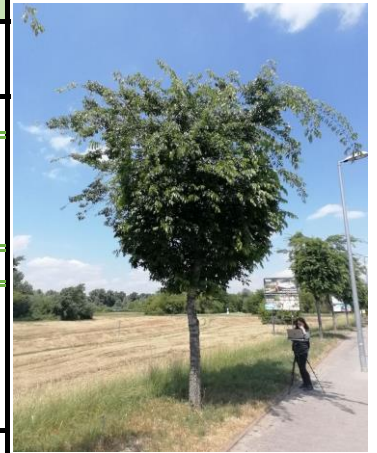
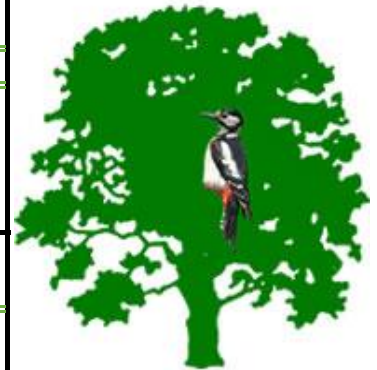
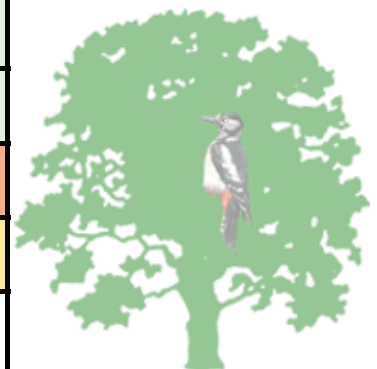
Életképesség	D=5 A fa kitűnő egészségi állapotú		
Ápoltság	E=5 Optimálisan ápolta fa		
Állapotmutató	$(A+B+C+D-4)/16=100\%$		
A fa értéke: 105000 Ft			
Kezelési javaslatok:

-			
A fát 2 év múlva újra meg kell vizsgálni.

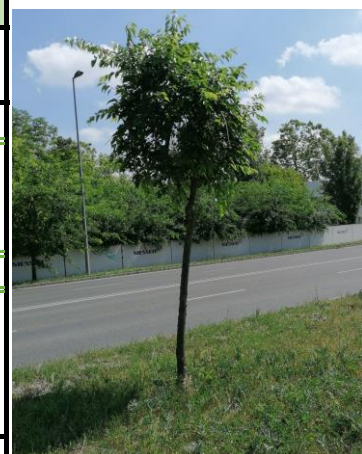
A fa védelmi zónájában a talajzárás:gyep. A fa védelmi zónájában közmű található.

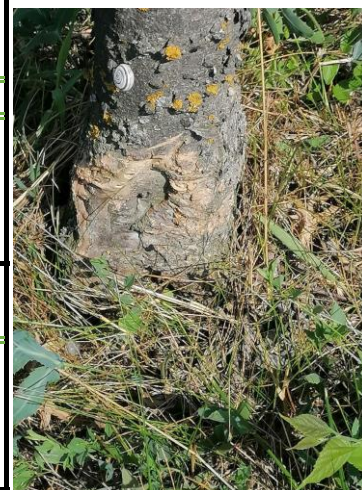
A koronaalap állapota jó.

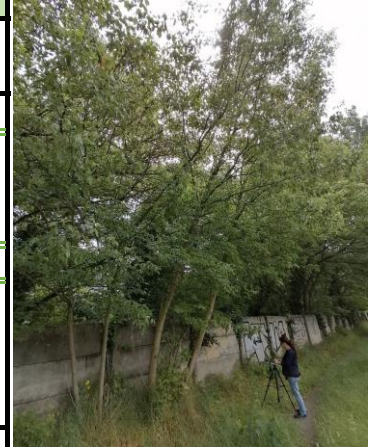
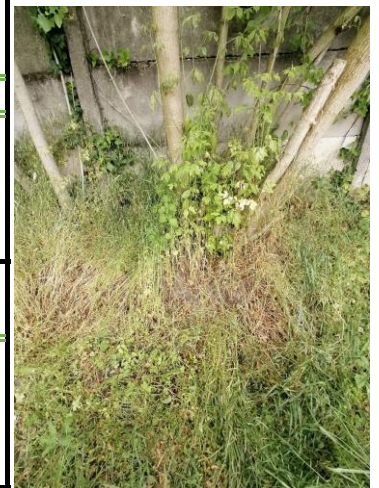
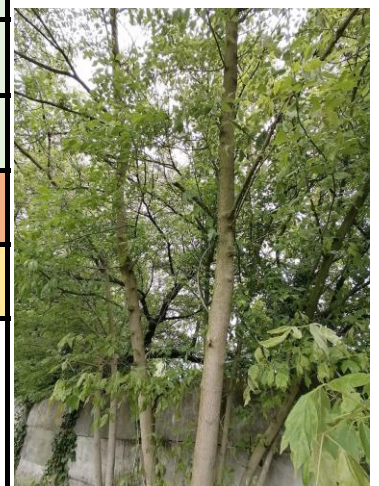
20	térképi (kataszteri) azonosító: 20		
fafaj: Acer negundo		elfogadott magyar név: zöld juhar	
törzsátmérő: 13+12 cm	magasság: 10 m	kockázati értékelés	
koronaátmérő: 4,5 m	törzsmagasság: 3 m	fa elhelyezkedése: 1	
korona kezdete: 2 m	élőhely minősége: 5	környezeti elhelyezkedés: 3	veszélyeztetés: 1

A fa védelmi zónájában a talajzárás:gyep. A fa védelmi zónájában épület található.

Kezelési javaslatok:

A fát az építkezés miatt ki kell vágni.
A fát 0 év múlva újra meg kell vizsgálni.

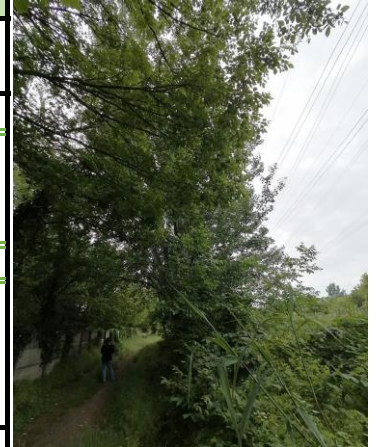
A gyökérzet értékelése	A gyökérzet állapota
A=1 A gyökérzet erős, legalább 50 %-os károsodása, nagyon rossz feltételekkel rendelkező termőhelyen	A gyökérzet fojtógyökeres.
	A gyökérnyak állapota
	A gyökérnyakon korhadás, odvasodás van.
A törzs értékelése	A törzs állapota
B=2 A törzs erős károsodása (több nagyfelületű seb, mély bekorhadások)	A törzsön korhadás, odvasodás van.
	A koronaalap állapota
	A koronaalap állapota jó.
A korona értékelése	A korona állapota
C=4 A lombvesztés 11-25 százalék közötti	A koronában száraz ág, ágcsonk van.
Életképesség	D=1 Sürgősen lecserélendő az állapota vagy károkozás veszélye miatt (a károkozás veszélye csak a fa kivágásával kerülhető el)
Ápoltság	E=4 A fa kismértékű ápoláshiányt mutat
Állapotmutató	$(A+B+C+D-4)/16=25\%$

Kezelési javaslatok:

A fát az építkezés miatt ki kell vágni.
A fát 0 év múlva újra meg kell vizsgálni.

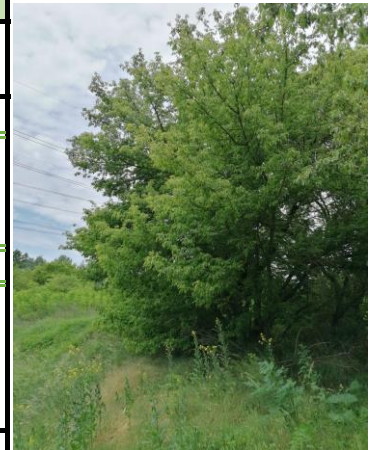
megrendelő: Global Terv Kft.		EuroVelo6 kerékpár-útvonal Megyeri csárda – Északi va	
31		térképi (kataszteri) azonosító: 31	
fafaj: Acer negundo		elfogadott magyar név: zöld juhar	
törzsátmérő: 30+40+15		magasság: 7 m	
koronaátmérő: 9 m		törzsmagasság: 2 m	
korona kezdete: 1 m		élőhely minősége: 5	
		kockázati értékelés	
		fa elhelyezkedése: 1	
		környezeti elhelyezkedés: 3	
		veszélyeztetés: 1	
A fa környezete			
A fa védelmi zónájában a talajzárás:gyep. A fa környezete jó.			
A gyökérzet értékelése		A gyökérzet állapota	
A=5 Láthatóan fejlett gyökérzet, optimális termőhelyen, ép gyökérnyak		A gyökérzet állapota jó.	
		A gyökérnyak állapota	
B=5 A törzs nem károsult		A gyökérnyak állapota jó.	
		A törzs állapota	
A törzs értékelése		A törzs állapota jó.	
B=5 A törzs nem károsult		A koronaalap állapota	
		A koronaalap állapota jó.	
A korona értékelése		A korona állapota	
C=4 A lombveszteség 11-25 százalék közötti		A koronában száraz ág van.

Életképesség		D=4 Beavatkozással a fa élettartama a termőhely által meghatározott maximális életkort megközelíti	
Ápoltság		E=4 A fa kismértékű ápoláshiányt mutat	
Állapotmutató		$(A+B+C+D-4)/16=88\%$	
A fa értéke: 37125 Ft			
Kezelési javaslatok:			
A koronában úrszelvény gallyazást kell végezni.			
A fa kezelést igényel.			
A fát 2 év múlva újra meg kell vizsgálni.

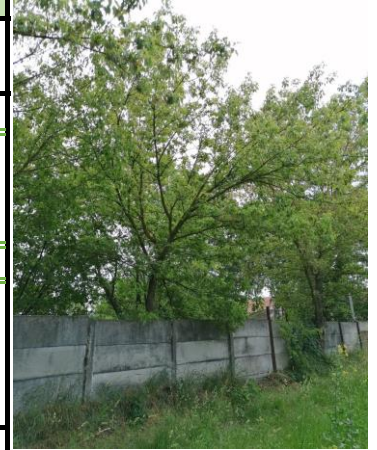
megrendelő: Global Terv Kft.		EuroVelo6 kerékpár-útvonal Megyeri csárda – Északi va	
35		térképi (kataszteri) azonosító: 35	
fafaj: Acer negundo		elfogadott magyar név: zöld juhar	
törzsátmérő: 18 cm	magasság: 7 m	kockázati értékelés	
koronaátmérő: 7 m	törzsmagasság: 3 m	fa elhelyezkedése: 1	
korona kezdete: 2 m	élőhely minősége: 5	környezeti elhelyezkedés: 3	veszélyeztetés: 1
A fa környezete			
A fa védelmi zónájában a talajzárás:gyep. A fa védelmi zónájában épület található.			
A gyökérzet értékelése	A gyökérzet állapota		
A=5 Láthatóan fejlett gyökérzet, optimális termőhelyen, ép gyökérszárak	A gyökérzet állapota jó.		
	A gyökérszárak állapota		
	A gyökérszárak állapota jó.		
A törzs értékelése	A törzs állapota		
B=5 A törzs nem károsult	A törzs állapota jó.		
	A koronaalap állapota		
	A koronaalap állapota jó.		
A korona értékelése	A korona állapota		
C=5 A korona formája (a fajra jellemzően) ép, a lombvesztés nem haladja meg a 10 %-ot.	A korona állapota jó

Életképesség	D=4 Beavatkozással a fa élettartama a termőhely által meghatározott maximális életkort megközelíti		
Ápoltság	E=5 Optimálisan ápolta fa		
Állapotmutató	$(A+B+C+D-4)/16=94\%$		
A fa értéke: 12375 Ft			
Kezelési javaslatok:			
A fát az építkezés miatt ki kell vágni.			
A fát 0 év múlva újra meg kell vizsgálni.

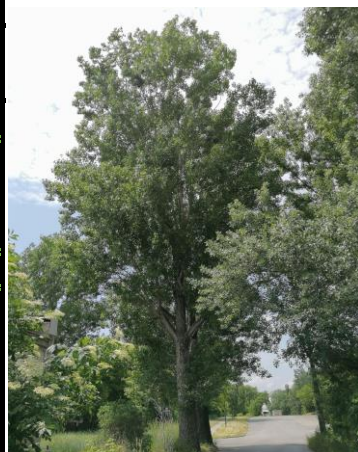
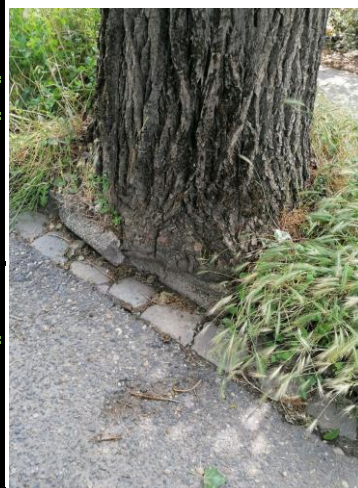
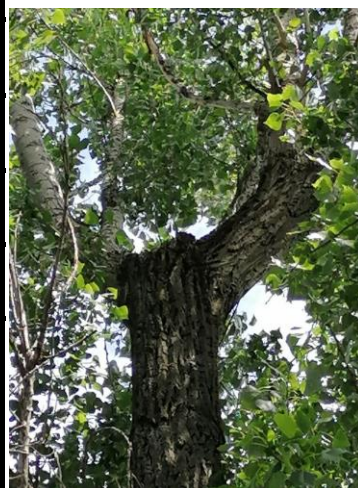
A fa jelen állapotában, a javasolt kezelések elvégzése nélkül, veszélyes.

A fát 2 év múlva újra meg kell vizsgálni.

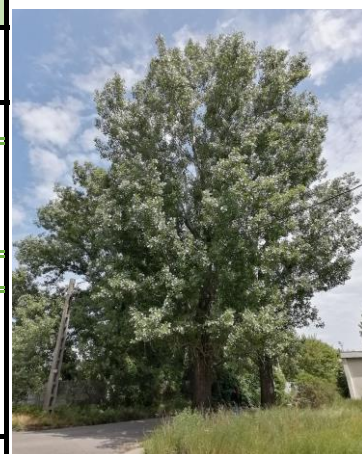
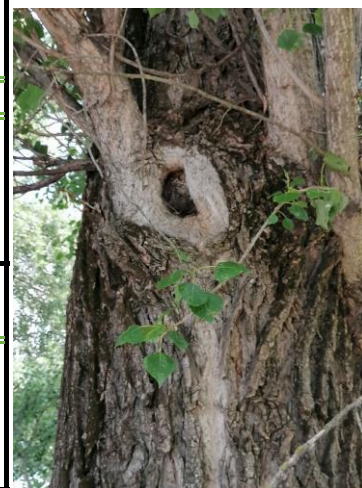
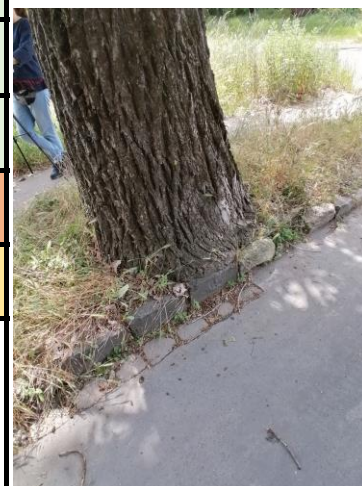
A fa védelmi zónájában a talajzárás:zöldsáv. A fa védelmi zónájában közmű, légvezeték található.

A koronában ápoló gallyazást, korona kurtítását kell végezni.

A fát az építkezés miatt ki kell vágni.
A fát 0 év múlva újra meg kell vizsgálni.

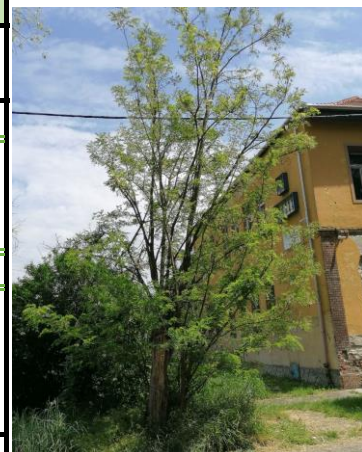
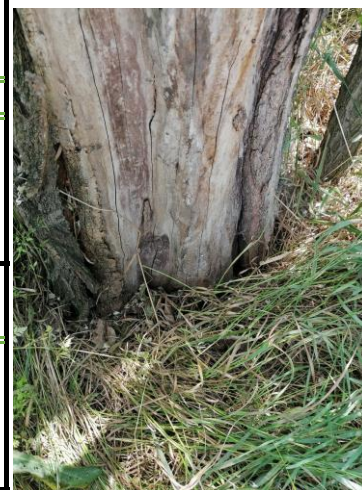
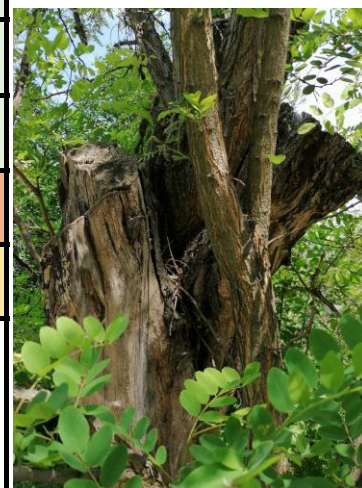
A fa jelen állapotában, a javasolt kezelések elvégzése nélkül, veszélyes.

A fát 2 év múlva újra meg kell vizsgálni.

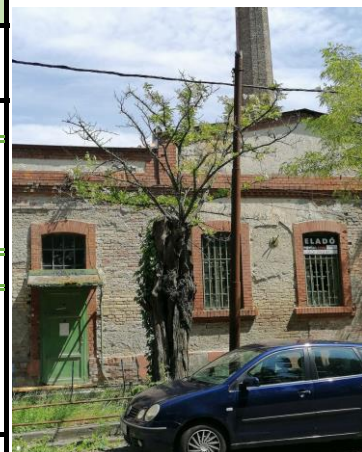
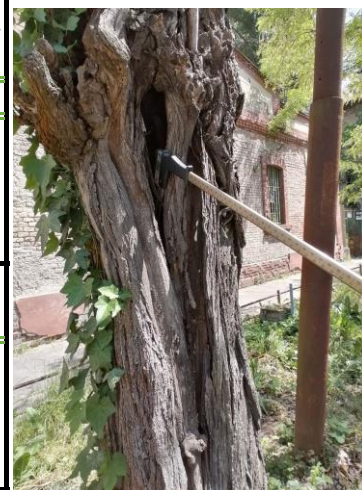
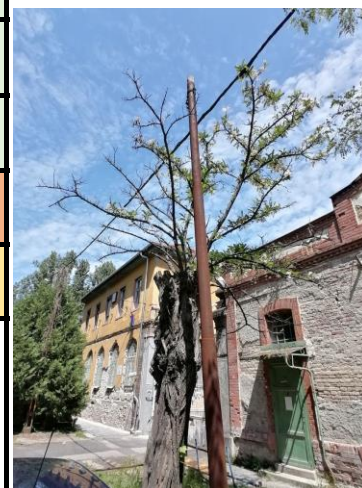
A fa jelen állapotában, a javasolt kezelések elvégzése nélkül, veszélyes.

A fát 2 év múlva újra meg kell vizsgálni.

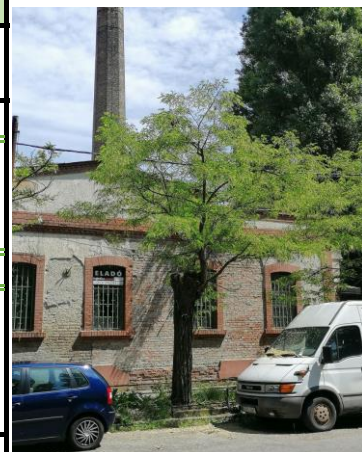
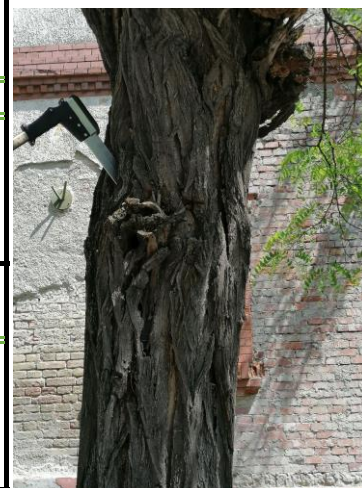
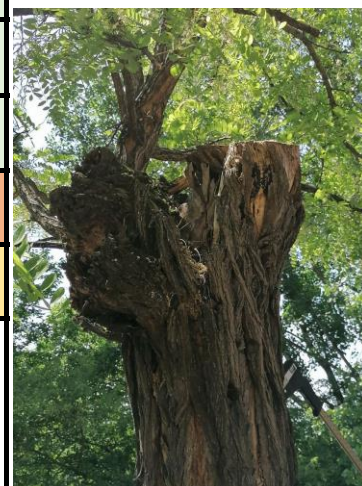
A fa jelen állapotában, a javasolt kezelések elvégzése nélkül, veszélyes.

A fát 2 év múlva újra meg kell vizsgálni.

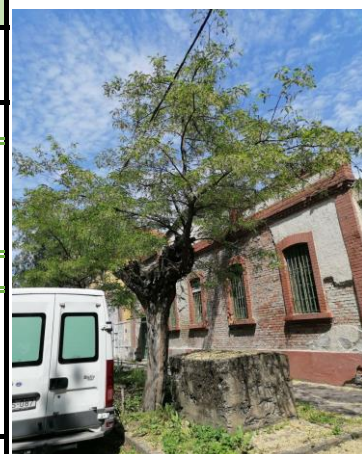
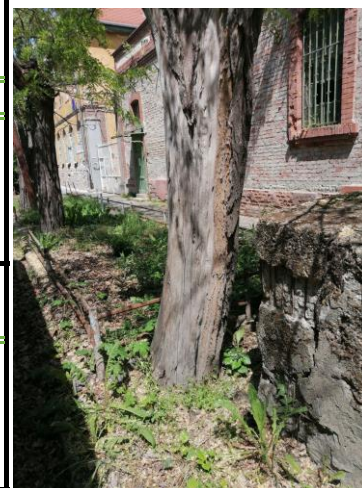
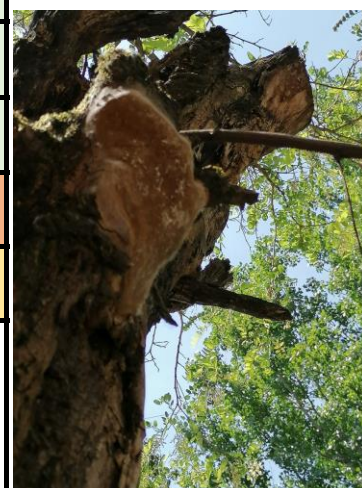
A fa jelen állapotában, a javasolt kezelések elvégzése nélkül, veszélyes.

A fát 2 év múlva újra meg kell vizsgálni.

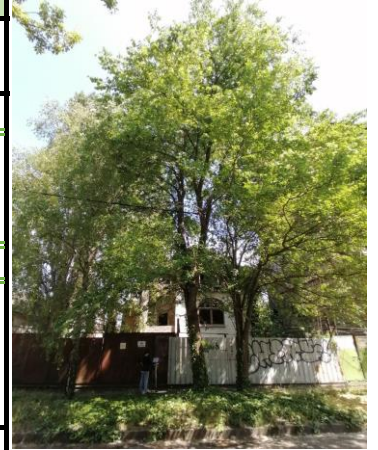
megrendelő: Global Terv Kft.		EuroVelo6 kerékpár-útvonal Megyeri csárda – Északi va	
45		térképi (kataszteri) azonosító: 45	
fafaj: <i>Ulmus laevis</i>		elfogadott magyar név: vénicszil	
törzsátmérő: 46,5 cm	magasság: 18 m	kockázati értékelés	
koronaátmérő: 10 m	törzsmagasság: 3 m	fa elhelyezkedése: 2	
korona kezdete: 2 m	élőhely minősége: 3	környezeti elhelyezkedés: 2	veszélyeztetés: 1
A fa környezete			
A fa védelmi zónájában a talajzárás:zöldsáv. A fa védelmi zónájában közmű, légvezeték található.			
A gyökérzet értékelése	A gyökérzet állapota		
A=4 A gyökérzet fejlődése kismértékben gátolt, elfogadható	A gyökérzet felszínre került , talajfelszint megemelte, sérült.		
	A gyökérnyak állapota		
	A gyökérnyak állapota jó.		
A törzs értékelése	A törzs állapota		
B=1 A törzs előrehaladottan károsult, elhalt, korhadt (a törzs olyan mértékben károsult, hogy statikai vagy tápanyagtápanyagellátási funkcióit nem képes ellátni)	A törzs állapota jó.

A koronaalap állapota		
	A koronaalap villás, hasadt. Törzs kettéhasadva		
A korona értékelése	A korona állapota		
C=5 A korona formája (a fajra jellemzően) ép, a lombveszteség nem haladja meg a 10 %-ot.	A koronában száraz ág van.		
Életképesség	D=2 Egy évtizeden belül lecserélendő		
Ápoltság	E=3 A fa közepes mértékű ápolásihiányt mutat		
Állapotmutató	$(A+B+C+D-4)/16=50\%$		
A fa értéke: 405000 Ft			
Kezelési javaslatok:			
A koronában ápoló gallyazást, korona kurtítását, statikai megerősítést kell végezni.			
A fa jelen állapotában, a javasolt kezelések elvégzése nélkül, veszélyes.			
A fát 2 év múlva újra meg kell vizsgálni.

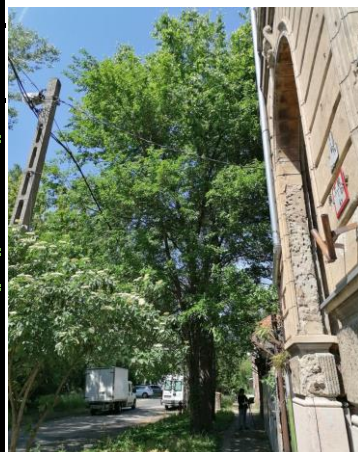
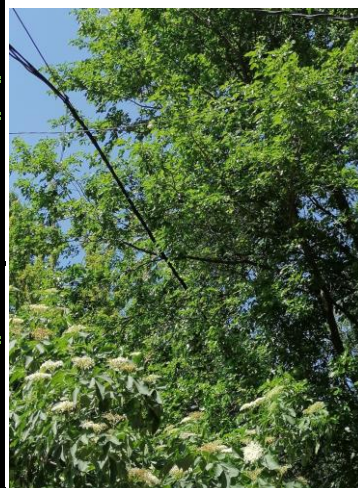
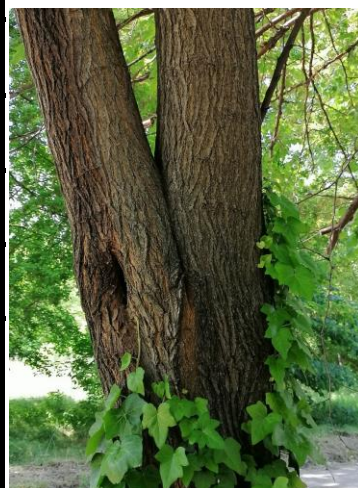
A fa jelen állapotában, a javasolt kezelések elvégzése nélkül, veszélyes.

A fát 2 év múlva újra meg kell vizsgálni.

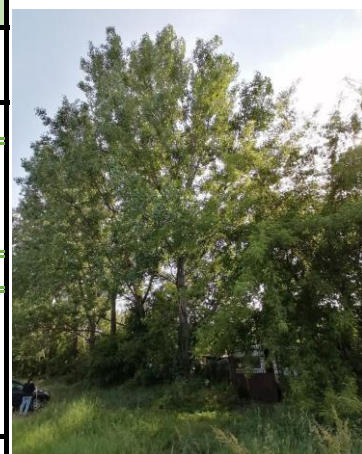
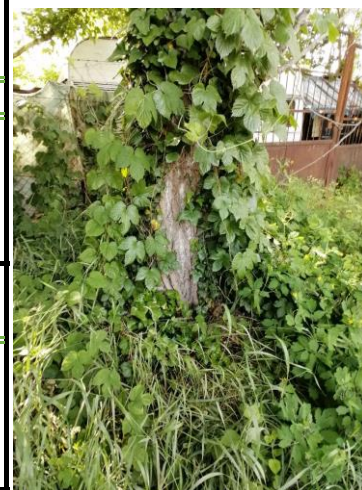
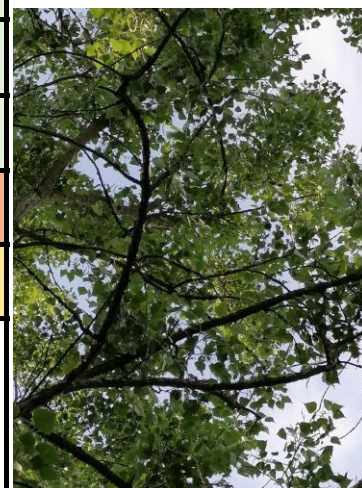
A fa jelen állapotában, a javasolt kezelések elvégzése nélkül, veszélyes.

A fát 2 év múlva újra meg kell vizsgálni.

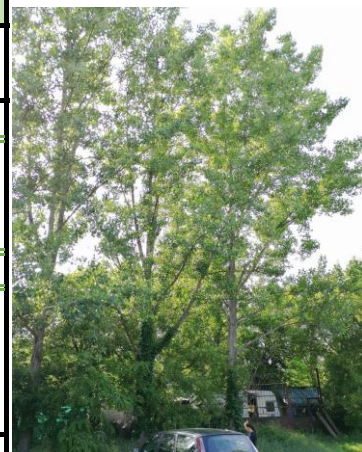
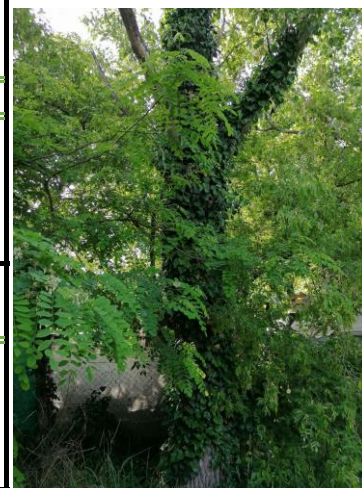
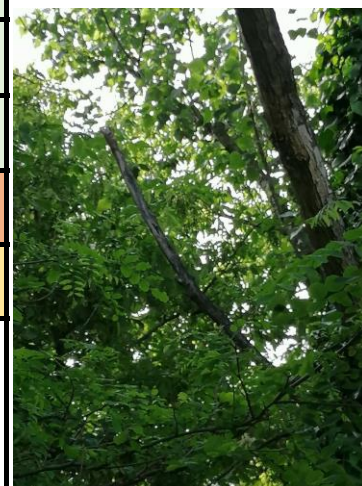
A fa jelen állapotában, a javasolt kezelések elvégzése nélkül, veszélyes.

A fát 2 év múlva újra meg kell vizsgálni.

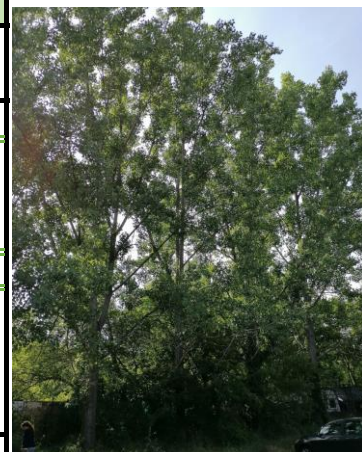
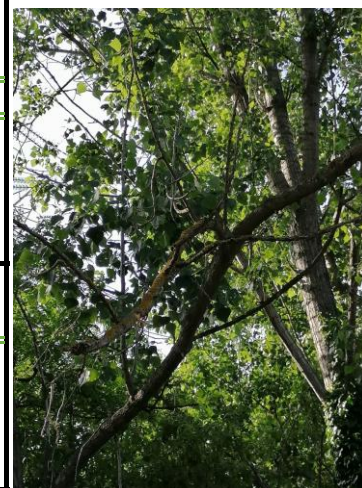
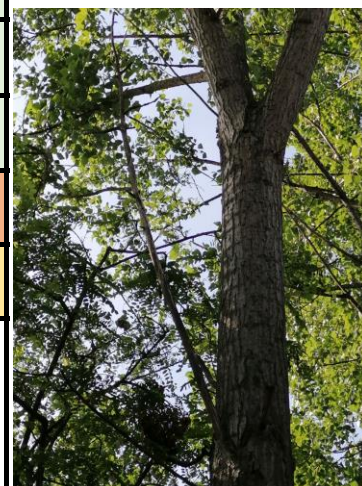
A fa jelen állapotában, a javasolt kezelések elvégzése nélkül, veszélyes.

A fát 2 év múlva újra meg kell vizsgálni.

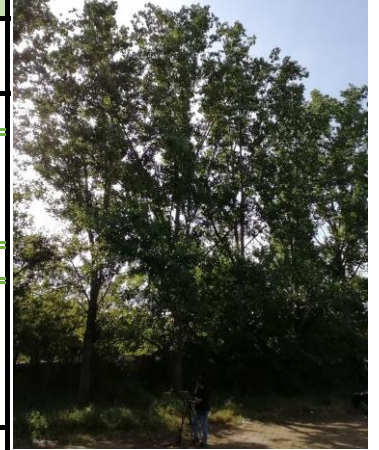
megrendelő: Global Terv Kft.		EuroVelo6 kerékpár-útvonal Megyeri csárda – Északi va	
51		térképi (kataszteri) azonosító: 51	
fafaj: Populus × canadensis		elfogadott magyar név: kanadai nyár	
törzsátmérő: 50,5 cm	magasság: 22 m	kockázati értékelés	
koronaátmérő: 12 m	törzsmagasság: 4 m	fa elhelyezkedése: 2	
korona kezdete: 3 m	élőhely minősége: 5	környezeti elhelyezkedés: 2	veszélyeztetés: 1
A fa környezete			
A fa védelmi zónájában a talajzárás:gyep. A fa környezete jó.			
A gyökérzet értékelése	A gyökérzet állapota		
A=5 Láthatóan fejlett gyökérzet, optimális termőhelyen, ép gyökérnyak	A gyökérzet állapota jó.		
	A gyökérnyak állapota		
	A gyökérnyak állapota jó.		
A törzs értékelése	A törzs állapota		
B=5 A törzs nem károsult	A törzs állapota jó.		
	A koronaalap állapota		
	A koronaalap állapota jó.		
A korona értékelése	A korona állapota		
C=4 A lombveszteség 11-25 százalék közötti	A koronában száraz ág van.

Életképesség	D=4 Beavatkozással a fa élettartama a termőhely által meghatározott maximális életkort megközelíti		
Ápoltság	E=4 A fa kismértékű ápoláshiányt mutat		
Állapotmutató	$(A+B+C+D-4)/16=88\%$		
A fa értéke: 202500 Ft			
Kezelési javaslatok:			
A koronában ápoló gallyazást, ürszelvény gallyazást kell végezni.			
A fa jelen állapotában, a javasolt kezelések elvégzése nélkül, veszélyes.			
A fát 2 év múlva újra meg kell vizsgálni.

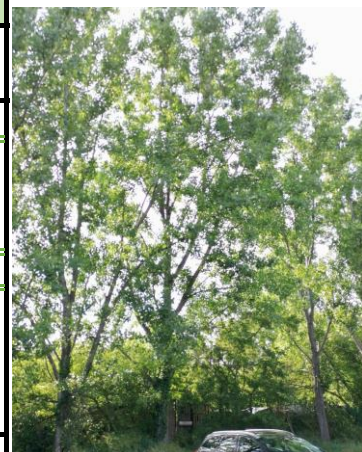
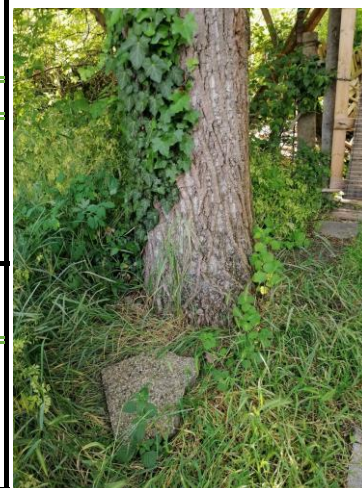
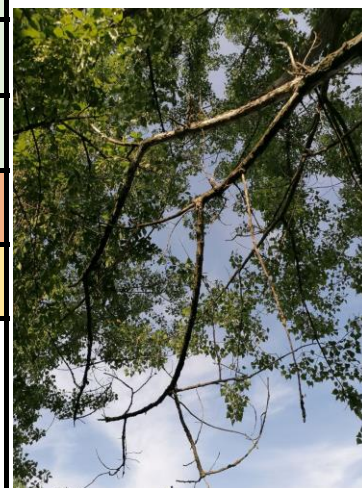
A fa jelen állapotában, a javasolt kezelések elvégzése nélkül, veszélyes.

A fát 2 év múlva újra meg kell vizsgálni.

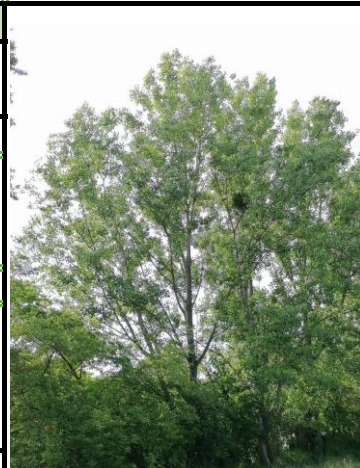
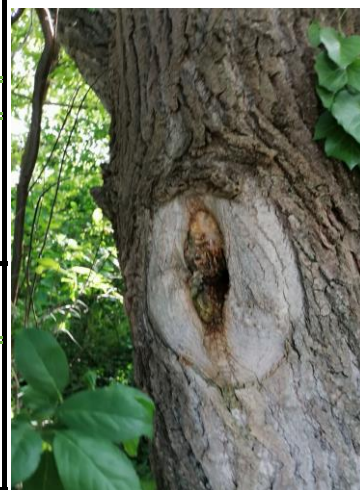
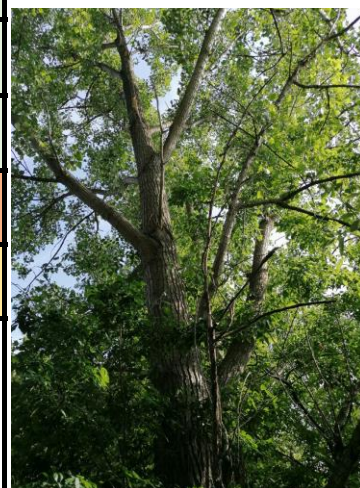
A fa jelen állapotában, a javasolt kezelések elvégzése nélkül, veszélyes.

A fát 2 év múlva újra meg kell vizsgálni.

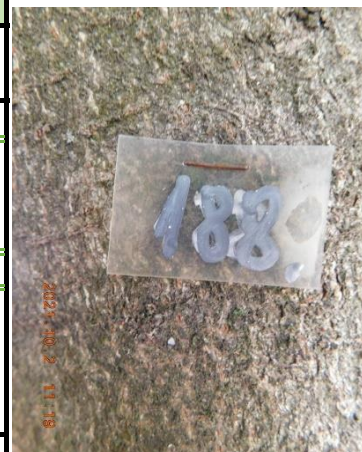
A fa hiányzik

A fát 2 év múlva újra meg kell vizsgálni.

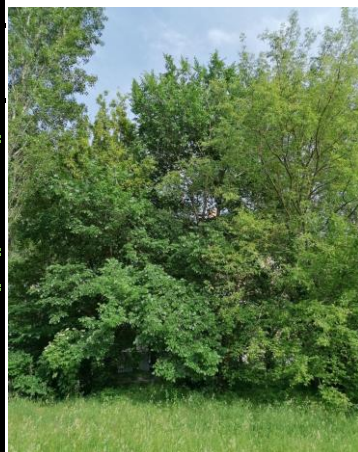
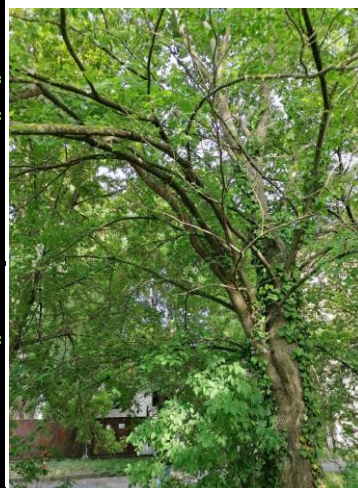
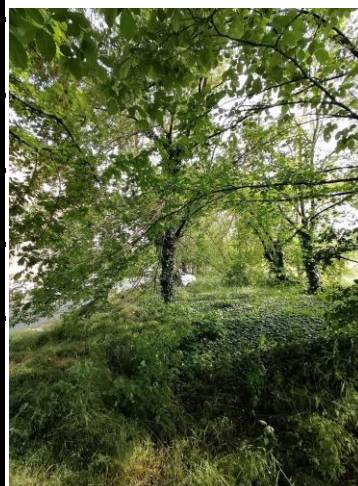
A fa kezelést igényel.

A fát 2 év múlva újra meg kell vizsgálni.

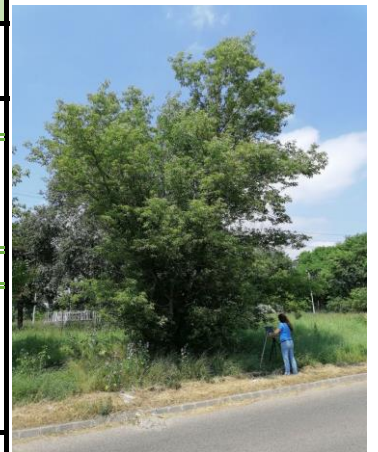
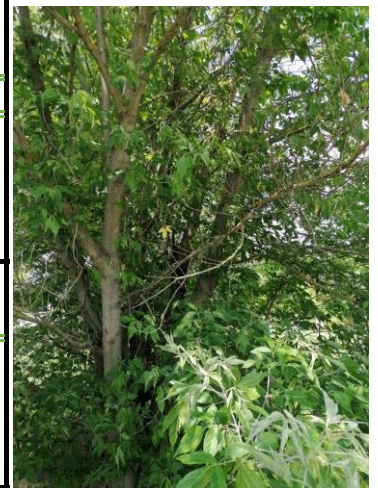
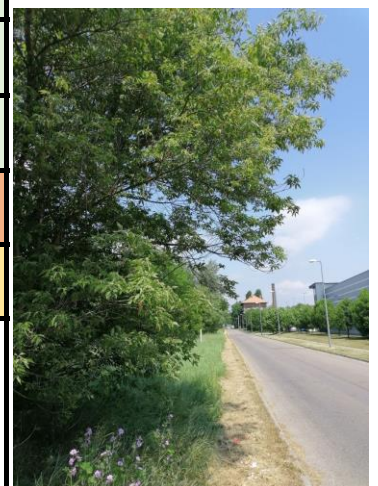
A fa kezelést igényel.

A fát 2 év múlva újra meg kell vizsgálni.

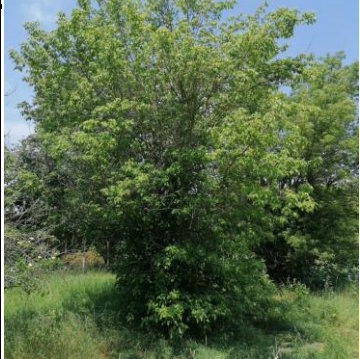
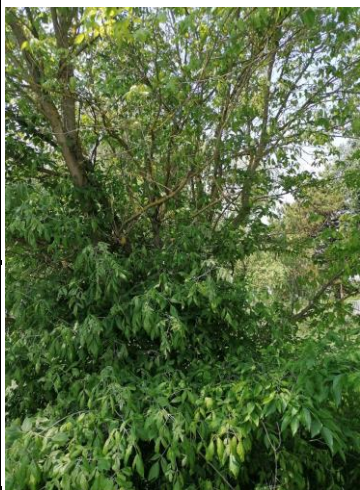
A=5 Láthatóan fejlett gyökérzet, optimális termőhelyen, ép gyökérnyak	A gyökérzet állapota jó.	
	A gyökérnyak állapota

A gyökérnyak állapota jó.		
A törzs értékelése	A törzs állapota

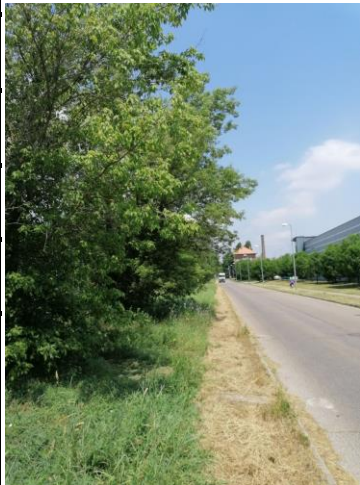
B=5 A törzs nem károsult	A törzs állapota jó.	
	A koronaalap állapota

A koronaalap állapota jó.		
A korona értékelése	A korona állapota	
C=5 A korona formája (a fajra jellemzően) ép, a lombveszteség nem haladja meg a 10 %-ot.	A korona állapota jó	
Életképesség	D=4 Beavatkozással a fa élettartama a termőhely által meghatározott maximális életkort megközelíti	
Ápoltság	E=4 A fa kismértékű ápoláshiányt mutat	
Állapotmutató	$(A+B+C+D-4)/16=94\%$

A koronában úrszelvény gallyazást kell végezni.

A fa kezelést igényel.

A fát 2 év múlva újra meg kell vizsgálni.

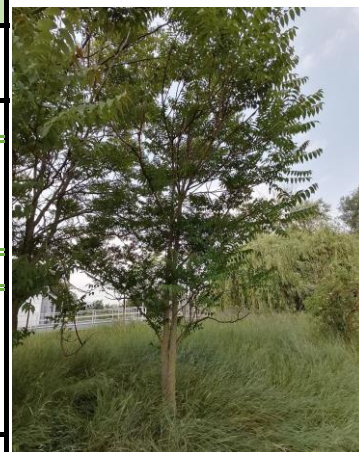
72 térképi (kataszteri) azonosító: 72

fafaj: Ailanthus altissima elfogadott magyar név: mirigyes bálványfa

törzsátmérő: 10 cm magasság: 8 m **kockázati értékelés**

A koronában száraz ág, ágcsonk van.

$(A+B+C+D-4)/16=94\%$

A koronában ápoló gallyazást, ürszelvény gallyazást kell végezni.

A fa kezelést igényel.

A fát 2 év múlva újra meg kell vizsgálni.

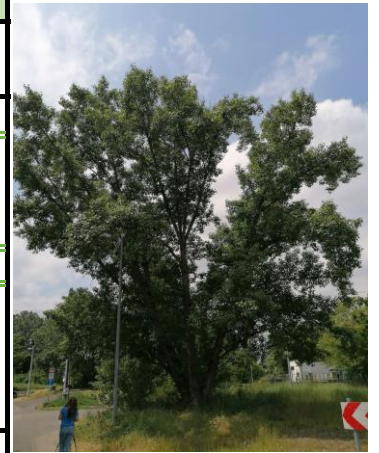
megrendelő: Global Terv Kft.		EuroVelo6 kerékpár-útvonal Megyeri csárda – Északi va	
86		térképi (kataszteri) azonosító: 86	
fafaj: Populus × canadensis		elfogadott magyar név: kanadai nyár	
törzsátmérő: 38+40+51	magasság: 14 m	kockázati értékelés	
koronaátmérő: 13,5 m	törzsmagasság: 1 m	fa elhelyezkedése: 1	
korona kezdete: 0 m	élőhely minősége: 5	környezeti elhelyezkedés: 2	veszélyeztetés: 1
A fa környezete			
A fa védelmi zónájában a talajzárás:gyep. A fa védelmi zónájában közmű található.			
A gyökérzet értékelése	A gyökérzet állapota		
A=1 A gyökérzet erős, legalább 50 %-os károsodása, nagyon rossz feltételekkel rendelkező termőhelyen	A gyökérzet talajfelszín megemelte.		
	A gyökérnyak állapota		
	A gyökérnyakon korhadás, odvasodás van.		
A törzs értékelése	A törzs állapota		
B=4 Kisméretű károsodás (néhány felszíni seb)	A törzs ferde. A törzsen ágcsontk van.		
	A koronaalap állapota		
	A koronaalap állapota jó.

A korona értékelése	A korona állapota		
C=3 Jelentős a lombveszteség (26-50%)	A korona külpontos, féloldalas. A koronában száraz ág, ágcsontk van.		
Életképesség	D=1 Sürgősen lecserélendő az állapota vagy károkozás veszélye miatt (a károkozás veszélye csak a fa kivágásával kerülhető el)		
Ápoltság	E=2 A fa jelentős mértékű ápoláshiányt mutat		
Állapotmutató	$(A+B+C+D-4)/16=31\%$		
A fa értéke: 0 Ft			
Kezelési javaslatok:			
A fát az építkezés miatt ki kell vágni.			
A fát 0 év múlva újra meg kell vizsgálni.

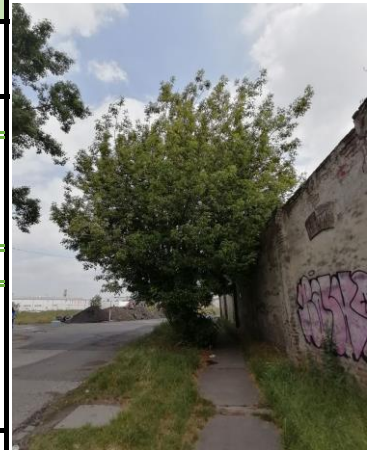
megrendelő: Global Terv Kft.		EuroVelo6 kerékpár-útvonal Megyeri csárda – Északi va	
87		térképi (kataszteri) azonosító: 87	
fafaj: Acer negundo		elfogadott magyar név: zöld juhar	
törzsátmérő: 23+22+20	magasság: 10 m	kockázati értékelés	
koronaátmérő: 9,5 m	törzsmagasság: 2 m	fa elhelyezkedése: 1	
korona kezdete: 1 m	élőhely minősége: 3	környezeti elhelyezkedés: 2	veszélyeztetés: 1
A fa környezete			
A fa védelmi zónájában a talajzárás:zöldsáv. A fa védelmi zónájában közmű, épület található.			
A gyökérzet értékelése	A gyökérzet állapota		
A=3 A gyökérzetet és/vagy a gyökérnyakon látható kisebb károsodások (sebek és korhadások)	A gyökérzet felszínre került , talajfelszint megemelte, sarjakat hajt.		
	A gyökérnyak állapota		
	A gyökérnyak állapota jó.		
A törzs értékelése	A törzs állapota		
B=5 A törzs nem károsult	A törzs állapota jó.		
	A koronaalap állapota		
	A koronaalap állapota jó.		
A korona értékelése	A korona állapota

C=5 A korona formája (a fajra jellemzően) ép, a lombveszteség nem haladja meg a 10 %-ot.	A koronában száraz ág van.		
Életképesség	D=3 A fa a termőhely által meghatározott életkor előtt lecsereplendő		
Ápoltság	E=4 A fa kismértékű ápoláshiányt mutat		
Állapotmutató	$(A+B+C+D-4)/16=75\%$		
A fa értéke: 15000 Ft			
Kezelési javaslatok:			
A koronában ápoló gallyazást, ürszelvény gallyazást kell végezni.			
A fa kezelést igényel.			
A fát 2 év múlva újra meg kell vizsgálni.

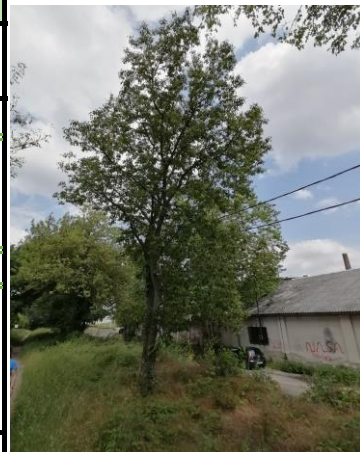
A fa védelmi zónájában a talajzárás:gyep. A fa védelmi zónájában légvezeték található.

A gyökérzet értékelése	A gyökérzet állapota
A=5 Láthatóan fejlett gyökérzet, optimális termőhelyen, ép gyökérnyak	A gyökérzet állapota jó.
	A gyökérnyak állapota
	A gyökérnyak állapota jó.
A törzs értékelése	A törzs állapota
B=4 Kisméretű károsodás (néhány felszíni seb)	A törzs állapota jó.
	A koronaalap állapota
	A koronaalap villás.
A korona értékelése	A korona állapota
C=4 A lombveszteség 11-25 százalék közötti	A koronában száraz ág van.
Életképesség	D=4 Beavatkozással a fa élettartama a termőhely által meghatározott maximális életkort megközelíti
Ápoltság	E=4 A fa kismértékű ápoláshiányt mutat
Állapotmutató	$(A+B+C+D-4)/16=81\%$

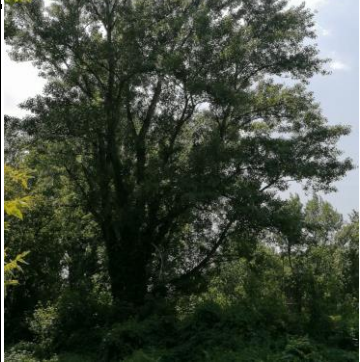
A fa védelmi zónájában a talajzárás:gyep. A fa környezete jó.

A gyökérzet értékelése	A gyökérzet állapota

A=3 A gyökérzetten és/vagy a gyökérnyakon látható kisebb károsodások (sebek és korhadások)	A gyökérzet állapota jó.	
	A gyökérnyak állapota	
	A gyökérnyakon kéregsérülés van.	
A törzs értékelése	A törzs állapota	 
B=4 Kisméretű károsodás (néhány felszíni seb)	A törzsön kéreg és hánccsérülés, kúszónövény van.	
	A koronaalap állapota	
	A koronaalap állapota jó.	
A korona értékelése	A korona állapota	 
C=4 A lombveszteség 11-25 százalék közötti	A koronában száraz ág van.	
Életképesség	D=3 A fa a termőhely által meghatározott életkor előtt lecsereplendő	
Ápoltság	E=3 A fa közepes mértékű ápoláshiányt mutat	
Állapotmutató	$(A+B+C+D-4)/16=63\%$

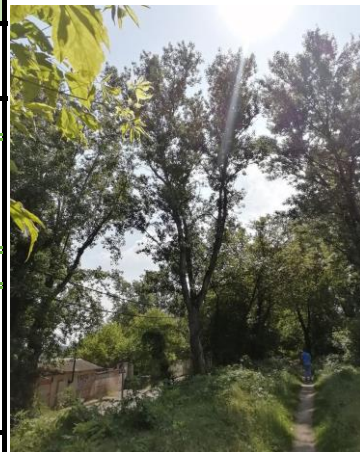
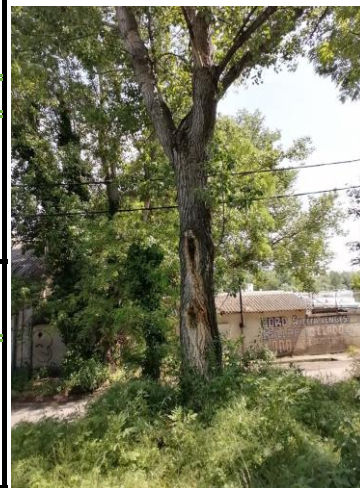
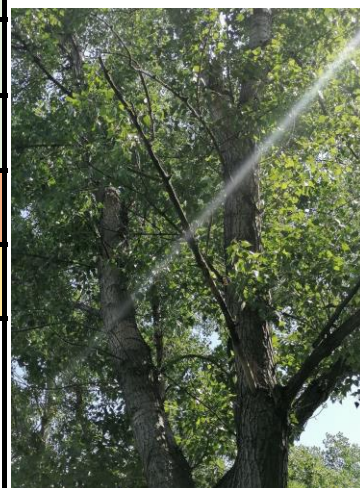
A fa jelen állapotában, a javasolt kezelések elvégzése nélkül, veszélyes.

A fát 2 év múlva újra meg kell vizsgálni.

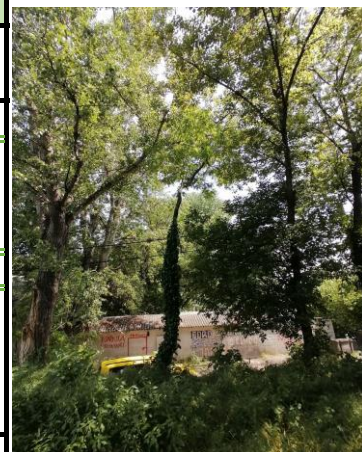
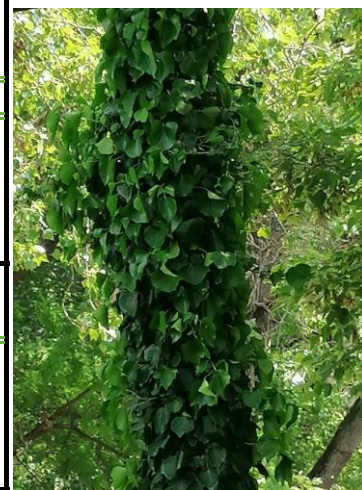
A gyökérzet értékelése	A gyökérzet állapota
A=5 Láthatóan fejlett gyökérzet, optimális termőhelyen, ép gyökérnyak	A gyökérzet állapota jó.
	A gyökérnyak állapota
	A gyökérnyak állapota jó.
A törzs értékelése	A törzs állapota
B=5 A törzs nem károsult	A törzsen kúszónövény van.
	A koronaalap állapota
	A koronaalap állapota jó.
A korona értékelése	A korona állapota
C=5 A korona formája (a fajra jellemzően) ép, a lombveszteség nem haladja meg a 10 %-ot.	A korona állapota jó
Életképesség	D=3 A fa a termőhely által meghatározott életkor előtt lecsereplendő
Ápoltság	E=3 A fa közepes mértékű ápoláshiányt mutat
Állapotmutató	$(A+B+C+D-4)/16=88\%$

A fát 2 év múlva újra meg kell vizsgálni.

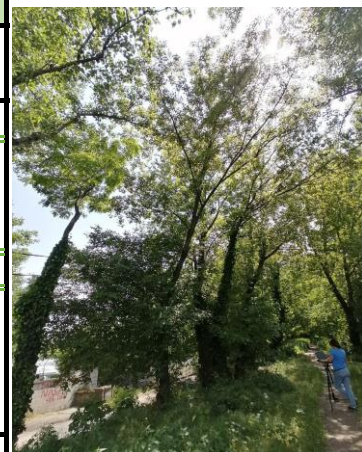
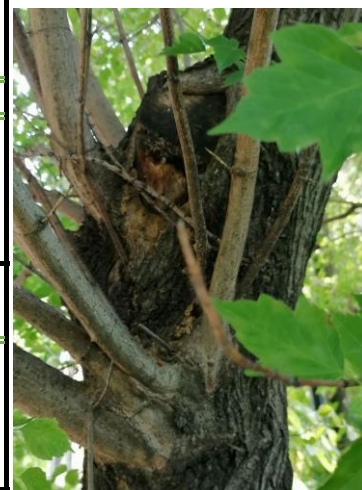
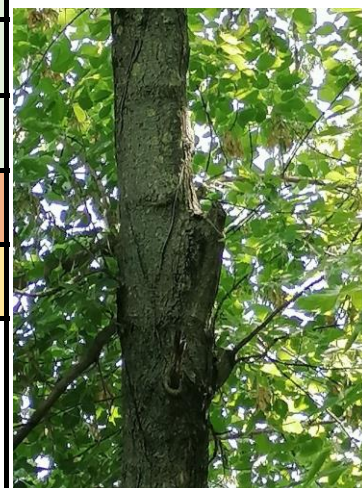
106	térképi (kataszteri) azonosító: 106		
fafaj: Acer negundo		elfogadott magyar név: zöld juhar	
törzsátmérő: 21,5 cm	magasság: 9 m	kockázati értékelés	
koronaátmérő: 4 m	törzsmagasság: 2 m	fa elhelyezkedése: 1	
korona kezdete: 1 m	élőhely minősége: 5	környezeti elhelyezkedés: 2	veszélyeztetés: 1

A fa védelmi zónájában a talajzárás:gyep. A fa védelmi zónájában légvezeték található.

A gyökérzet értékelése	A gyökérzet állapota
A=5 Láthatóan fejlett gyökérzet, optimális termőhelyen, ép gyökérnyak	A gyökérzet állapota jó.
	A gyökérnyak állapota
	A gyökérnyak állapota jó.
A törzs értékelése	A törzs állapota
B=5 A törzs nem károsult	A törzsön törzssarj van.
	A koronaalap állapota
	A koronaalap állapota jó.
A korona értékelése	A korona állapota
C=5 A korona formája (a fajra jellemzően) ép, a lombveszteség nem haladja meg a 10 %-ot.	A korona állapota jó
Életképesség	D=3 A fa a termőhely által meghatározott életkor előtt lecsereplendő
Ápoltság	E=3 A fa közepes mértékű ápoláshiányt mutat
Állapotmutató	$(A+B+C+D-4)/16=88\%$

A fát az építkezés miatt ki kell vágni.
A fát 0 év múlva újra meg kell vizsgálni.

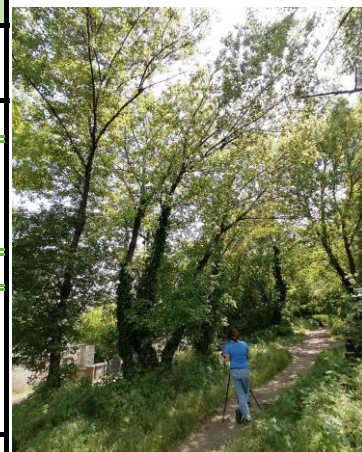
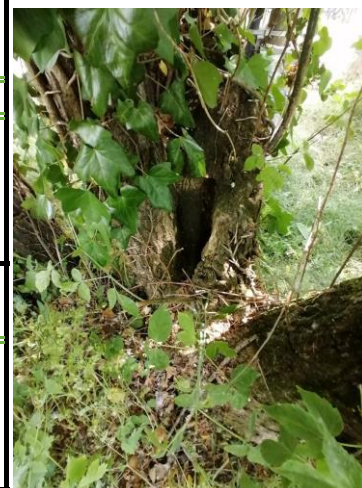
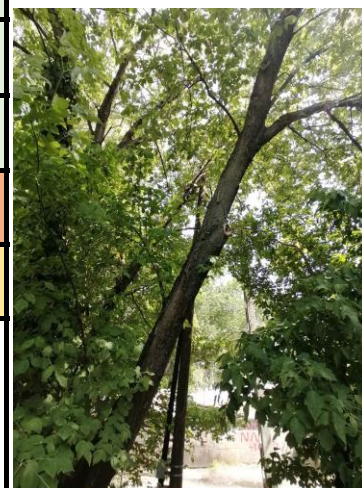
107 térképi (kataszteri) azonosító: 107

A fa védelmi zónájában a talajzárás:gyep. A fa védelmi zónájában légvezeték található.

A gyökérzet állapota jó.

A=1 A gyökérzet erős, legalább 50 %-os károsodása, nagyon rossz feltételekkel rendelkező termőhelyen

A gyökérnyakon kéregsérülés, fatest sérülés, korhadás, odvasodás van.

A fát az építkezés miatt ki kell vágni.

A fát 0 év múlva újra meg kell vizsgálni.

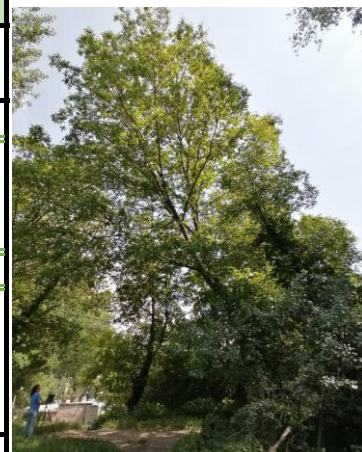
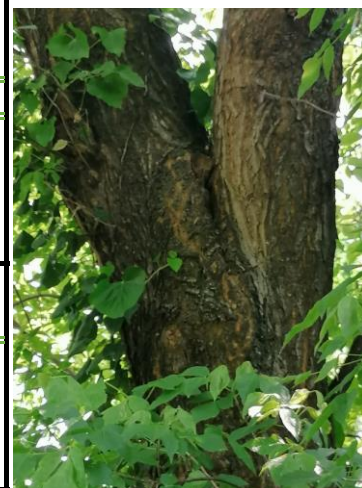
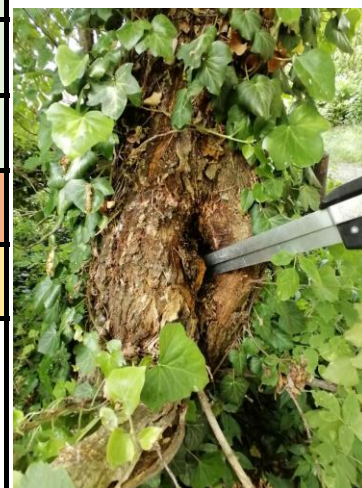
A fa védelmi zónájában a talajzárás:gyep. A fa környezete jó.

A gyökérzet értékelése	A gyökérzet állapota
A=5 Láthatóan fejlett gyökérzet, optimális termőhelyen, ép gyökérszárak	A gyökérzet állapota jó.
	A gyökérszárak állapota
	A gyökérszárak állapota jó.
A törzs értékelése	A törzs állapota
B=1 A törzs előrehaladottan károsult, elhalt, korhadt (a törzs olyan mértékben károsult, hogy statikai vagy tápanyagtápanyagellátási funkcióit nem képes ellátni)	A törzsön korhadás, odvasodás van.
	A koronaalap állapota
	A koronaalap állapota jó.
A korona értékelése	A korona állapota
C=4 A lombvesztés 11-25 százalék közötti	A koronában száraz ág, kúszónövény van.
Életképesség	D=1 Sürgősen lecserélendő az állapota vagy károkozás veszélye miatt (a károkozás veszélye csak a fa kivágásával kerülhető el)
Ápoltság	E=2 A fa jelentős mértékű ápolásihiányt mutat
Állapotmutató	$(A+B+C+D-4)/16=44\%$

A fát az építkezés miatt ki kell vágni.
A fát 0 év múlva újra meg kell vizsgálni.

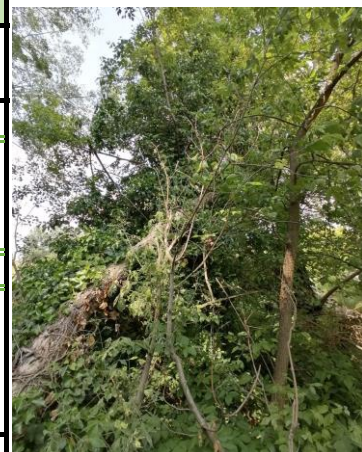
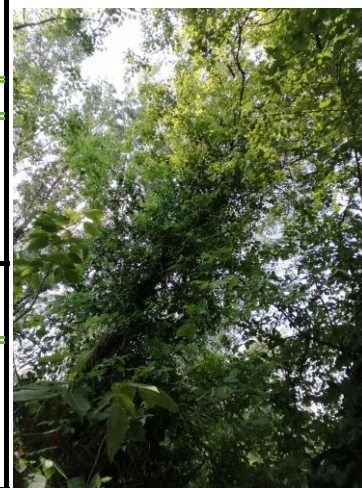
A gyökérzet értékelése	A gyökérzet állapota
A=5 Láthatóan fejlett gyökérzet, optimális termőhelyen, ép gyökérszárak	A gyökérzet állapota jó.
	A gyökérszárak állapota
	A gyökérszárak állapota jó.
A törzs értékelése	A törzs állapota
B=4 Kisméretű károsodás (néhány felszíni seb)	A törzsen kúszónövény van.
	A koronaalap állapota
	A koronaalap állapota jó.
A korona értékelése	A korona állapota
C=4 A lombvesztés 11-25 százalék közötti	A korona külponos, féloldalas. A koronában száraz ág, kúszónövény van.
Életképesség	D=3 A fa a termőhely által meghatározott életkor előtt lecsereplendő
Ápoltság	E=3 A fa közepes mértékű ápolásihiányt mutat
Állapotmutató	$(A+B+C+D-4)/16=75\%$

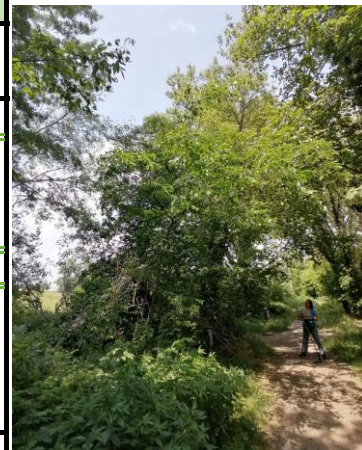
A gyökérzet értékelése	A gyökérzet állapota
A=5 Láthatóan fejlett gyökérzet, optimális termőhelyen, ép gyökérnyak	A gyökérzet állapota jó.
	A gyökérnyak állapota
	A gyökérnyak állapota jó.
A törzs értékelése	A törzs állapota
B=5 A törzs nem károsult	A törzs állapota jó.
	A koronaalap állapota
	A koronaalap állapota jó.
A korona értékelése	A korona állapota
C=5 A korona formája (a fajra jellemzően) ép, a lombveszteség nem haladja meg a 10 %-ot.	A korona féloldalas.
Életképesség	D=4 Beavatkozással a fa élettartama a termőhely által meghatározott maximális életkort megközelíti
Ápoltság	E=4 A fa kismértékű ápoláshiányt mutat
Állapotmutató	$(A+B+C+D-4)/16=94\%$

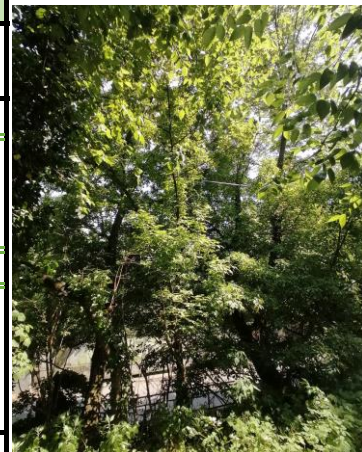
A gyökérzet értékelése	A gyökérzet állapota
A=5 Láthatóan fejlett gyökérzet, optimális termőhelyen, ép gyökérszárak	A gyökérzet állapota jó.
	A gyökérszárak állapota
	A gyökérszárak állapota jó.
A törzs értékelése	A törzs állapota
B=5 A törzs nem károsult	A törzs állapota jó.
	A koronaalap állapota
	A koronaalap állapota jó.
A korona értékelése	A korona állapota
C=5 A korona formája (a fajra jellemzően) ép, a lombvesztés nem haladja meg a 10 %-ot.	A korona állapota jó
Életképesség	D=4 Beavatkozással a fa élettartama a termőhely által meghatározott maximális életkort megközelíti
Ápoltság	E=4 A fa kismértékű ápolásihiányt mutat
Állapotmutató	$(A+B+C+D-4)/16=94\%$

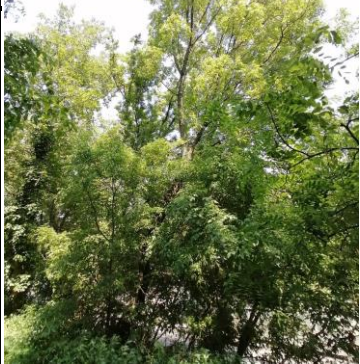
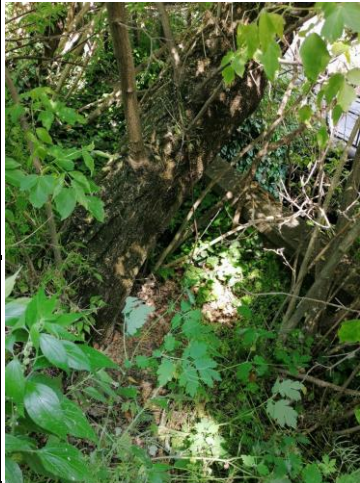
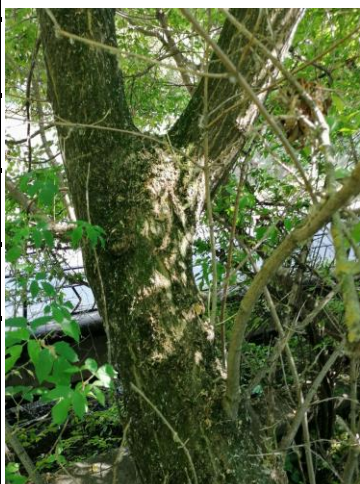
A=5 Láthatóan fejlett gyökérzet, optimális termőhelyen, ép gyökérnyak	A gyökérzet állapota jó.	
	A gyökérnyak állapota

B=4 Kisméretű károsodás (néhány felszíni seb)	A gyökérnyak állapota jó.	
	A törzs értékelése

A törzs állapota	A törzs ferde.	
	A koronaalap állapota	A koronaalap villás.
A korona értékelése	A korona állapota jó	
C=5 A korona formája (a fajra jellemzően) ép, a lombveszteség nem haladja meg a 10 %-ot.	D=4 Beavatkozással a fa élettartama a termőhely által meghatározott maximális életkort megközelíti	
Életképesség	E=4 A fa kismértékű ápoláshiányt mutat	
Ápoltság	(A+B+C+D-4)/16=88%	
Állapotmutató

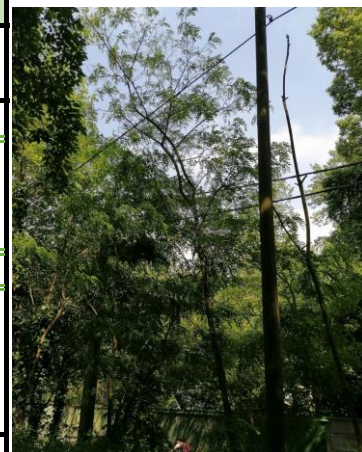
A gyökérzet értékelése	A gyökérzet állapota
A=5 Láthatóan fejlett gyökérzet, optimális termőhelyen, ép gyökérszárak	A gyökérzet állapota jó.
	A gyökérszár állapota
	A gyökérszár állapota jó.
A törzs értékelése	A törzs állapota
B=5 A törzs nem károsult	A törzs állapota jó.
	A koronaalap állapota
	A koronaalap állapota jó.
A korona értékelése	A korona állapota
C=5 A korona formája (a fajra jellemzően) ép, a lombvesztés nem haladja meg a 10 %-ot.	A korona állapota jó
Életképesség	D=4 Beavatkozással a fa élettartama a termőhely által meghatározott maximális életkort megközelíti
Ápoltság	E=4 A fa kismértékű ápolásihiányt mutat
Állapotmutató	$(A+B+C+D-4)/16=94\%$

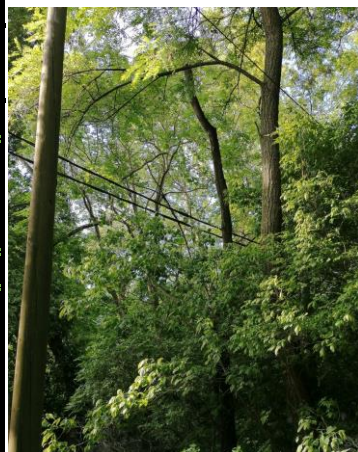
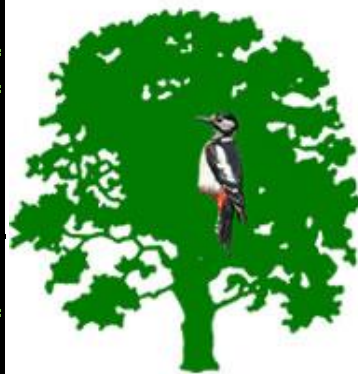
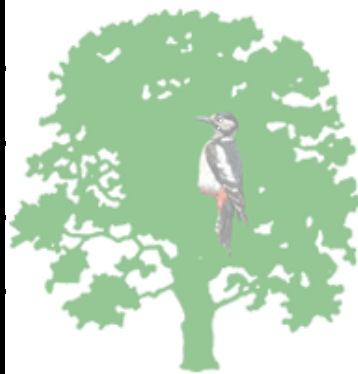
A gyökérzet értékelése	A gyökérzet állapota
A=1 A gyökérzet erős, legalább 50 %-os károsodása, nagyon rossz feltételekkel rendelkező termőhelyen	Kiszáradt.
	A gyökérnyak állapota
	Kiszáradt.
A törzs értékelése	A törzs állapota
B=1 A törzs előrehaladottan károsult, elhalt, korhadt (a törzs olyan mértékben károsult, hogy statikai vagy tápanyagtápanyagellátási funkcióit nem képes ellátni)	Kiszáradt.
	A koronaalap állapota
	Kiszáradt.
A korona értékelése	A korona állapota
C=1 Elhalt korona, teljes lombveszteség	Kiszáradt.
Életképesség	D=1 Sürgősen lecsereendő az állapota vagy károkozás veszélye miatt (a károkozás veszélye csak a fa kivágásával kerülhető el)
Ápoltság	E=1 A fa elhanyagolt állapotban van (rajta ápolási munkát nagy valószínűséggel még egyáltalán nem, vagy nagyon hosszú ideje nem végeztek)
Állapotmutató	$(A+B+C+D-4)/16=0\%$

A fa kivágását leromlott állapota miatt javaslom.

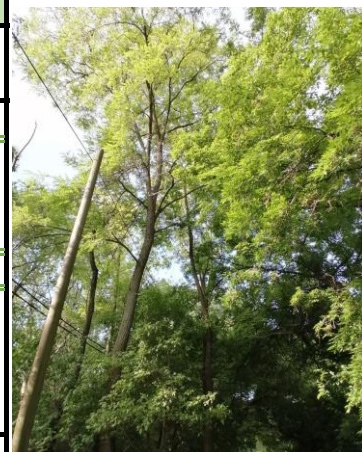
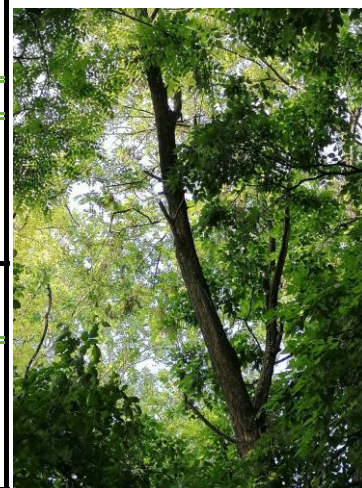
A gyökérzet értékelése	A gyökérzet állapota
A=5 Láthatóan fejlett gyökérzet, optimális termőhelyen, ép gyökérszárak	A gyökérzet állapota jó.
	A gyökérszárak állapota
	A gyökérszárak állapota jó.
A törzs értékelése	A törzs állapota
B=5 A törzs nem károsult	A törzs állapota jó.
	A koronaalap állapota
	A koronaalap állapota jó.
A korona értékelése	A korona állapota
C=4 A lombvesztés 11-25 százalék közötti	A koronában száraz ág van.
Életképesség	D=4 Beavatkozással a fa élettartama a termőhely által meghatározott maximális életkort megközelíti
Ápoltság	E=4 A fa kismértékű ápolásihiányt mutat
Állapotmutató	$(A+B+C+D-4)/16=88\%$

A fát az építkezés miatt ki kell vágni.

A fát 0 év múlva újra meg kell vizsgálni.

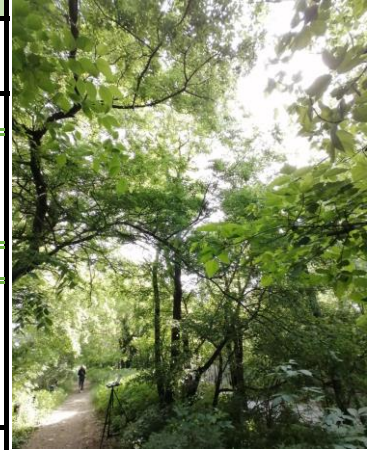
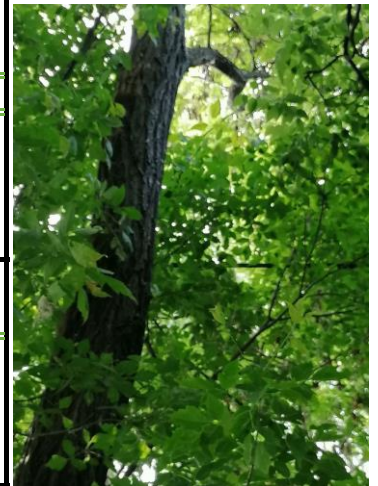
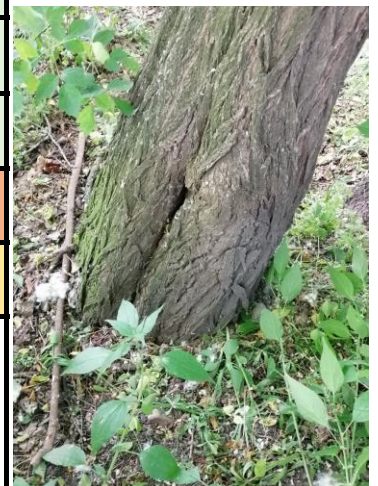
A fa védelmi zónájában a talajzárás:gyep. A fa védelmi zónájában légvezeték található.

A fát az építkezés miatt ki kell vágni.
A fát 0 év múlva újra meg kell vizsgálni.

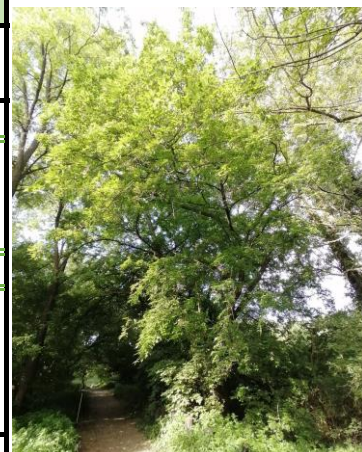
A fa jelen állapotában, a javasolt kezelések elvégzése nélkül, veszélyes.

A fát 2 év múlva újra meg kell vizsgálni.
