***Fák vizsgálata az EuroVelo 6 (Duna menti)
kerékpár-útvonal Észak-Pest (Megyeri csárda-
Északi vasúti híd között) projekt területén***

Garden Faápoló Kft.

2022. június 3.

A Global Terv Kft megbízására megvizsgáltam az EuroVelo 6 (Duna menti) kerékpár-útvonal Észak-Pest (Megyeri csárda-Északi vasúti híd között) projekt területén kijelölt fák egészségi és statikai állapotát.

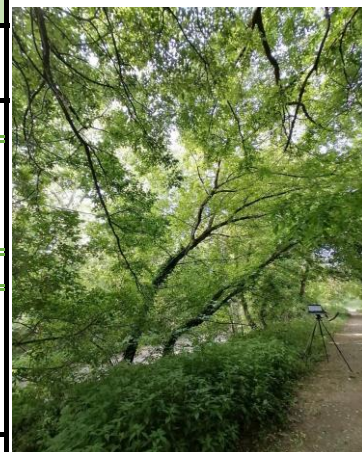
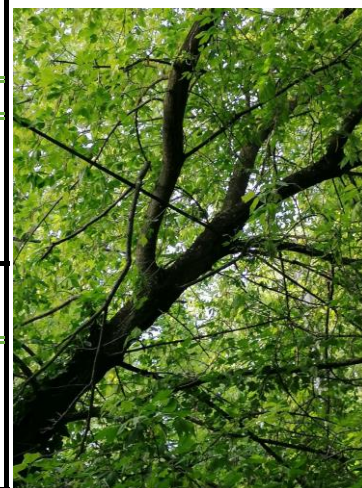
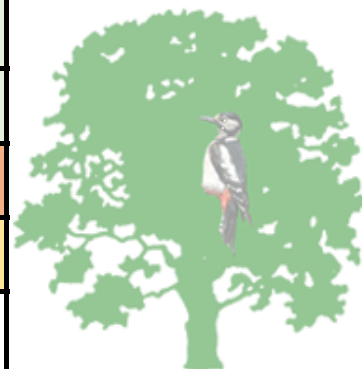
A fa jelen állapotában, a javasolt kezelések elvégzése nélkül, veszélyes.

A fát 2 év múlva újra meg kell vizsgálni.

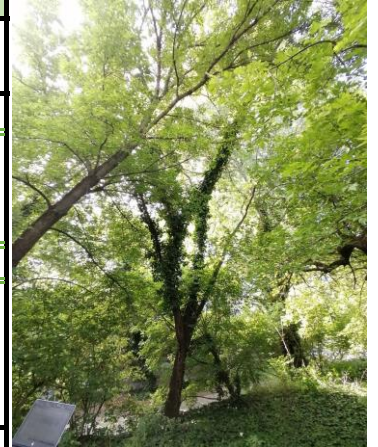
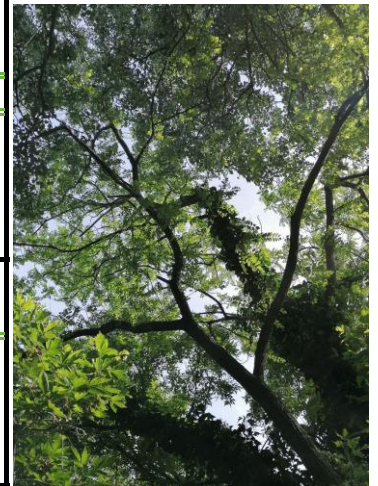
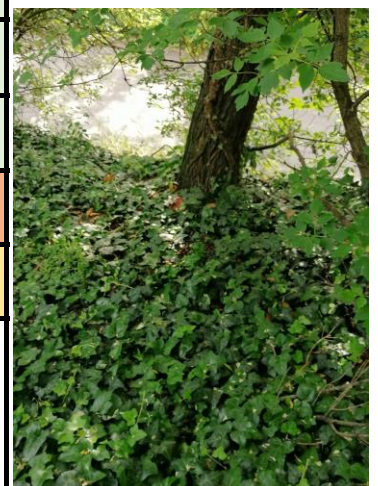
A fa jelen állapotában, a javasolt kezelések elvégzése nélkül, veszélyes.

A fát 2 év múlva újra meg kell vizsgálni.

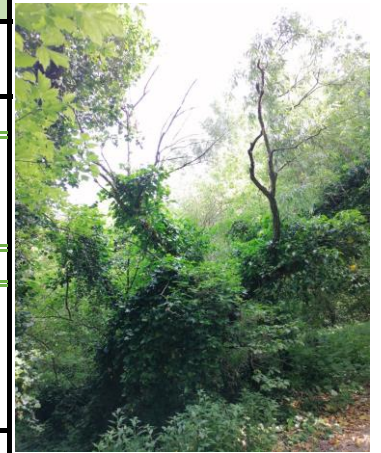
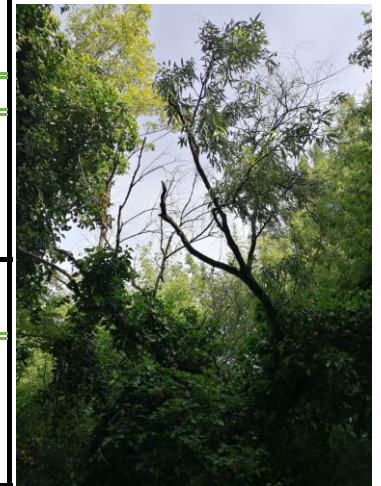
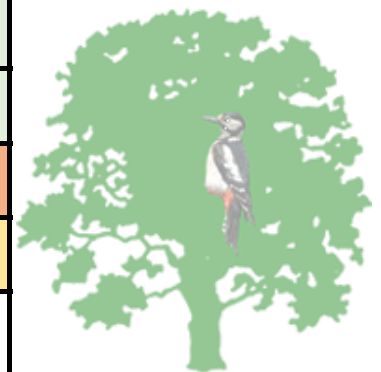
A fa kivágását leromlott állapota miatt javaslom.

A fát 0 év múlva újra meg kell vizsgálni.

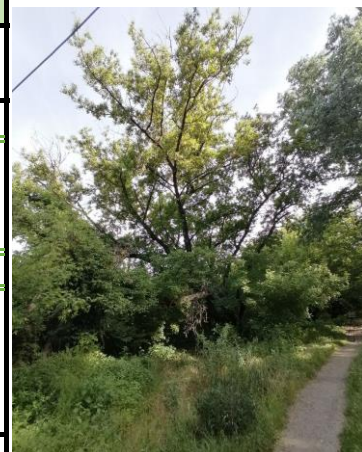
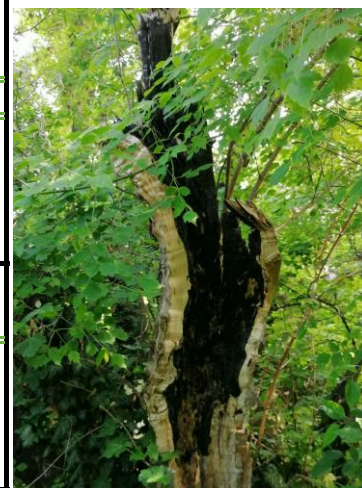
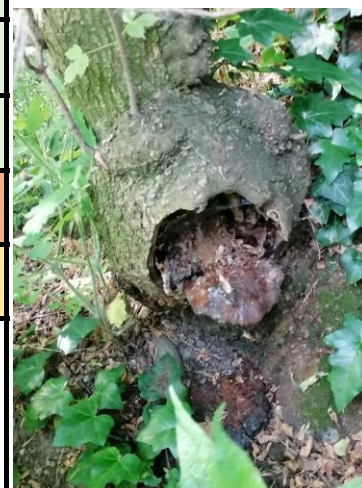
A gyökérnyakon fatest sérülés, korhadás, odvasodás van.

$(A+B+C+D-4)/16=19\%$

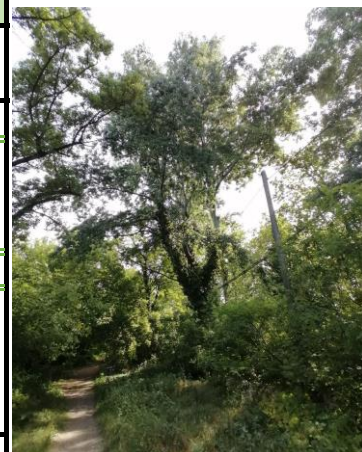
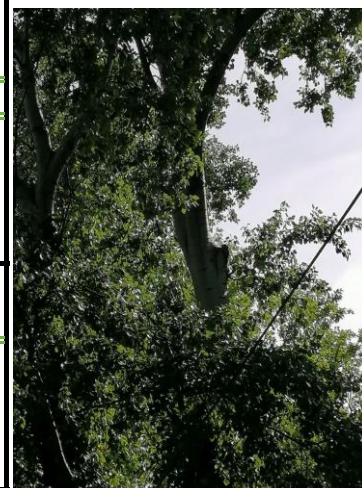
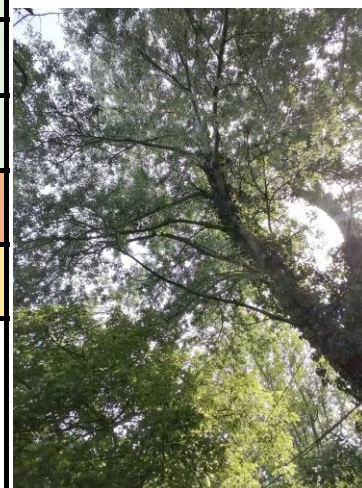
A fa jelen állapotában, a javasolt kezelések elvégzése nélkül, veszélyes.

A fát 2 év múlva újra meg kell vizsgálni.

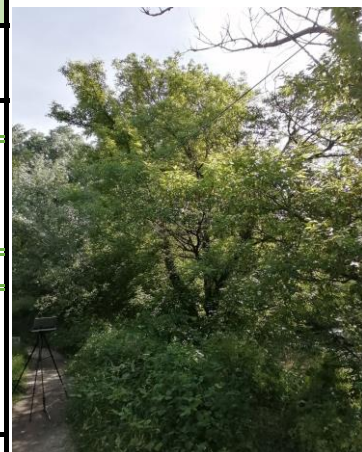
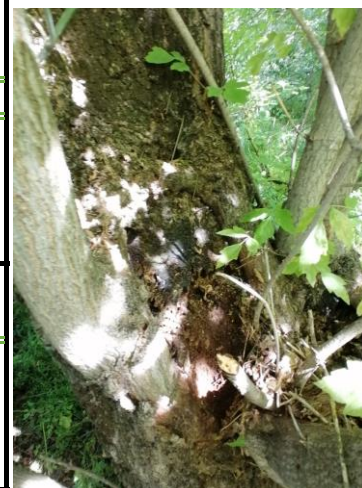
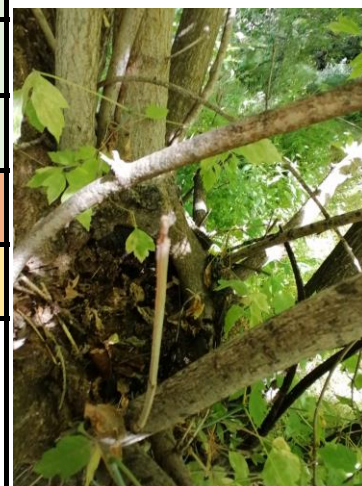
A fa jelen állapotában, a javasolt kezelések elvégzése nélkül, veszélyes.

A fát 2 év múlva újra meg kell vizsgálni.

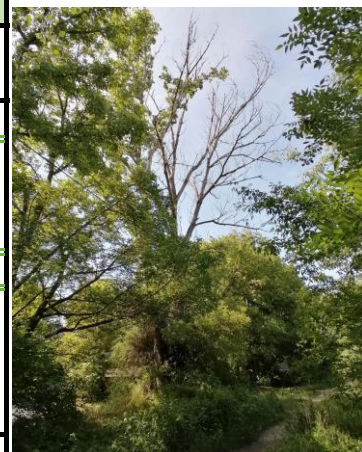
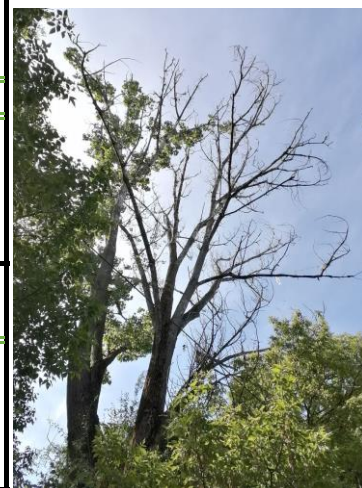
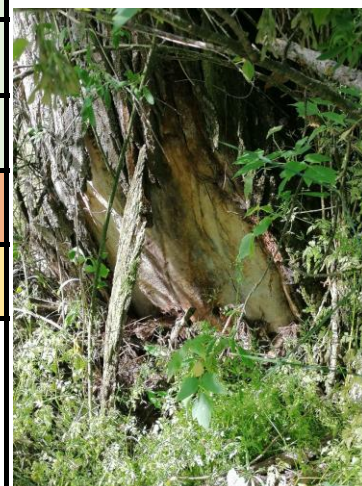
A fa kivágását leromlott állapota miatt javaslom.

A fát 0 év múlva újra meg kell vizsgálni.

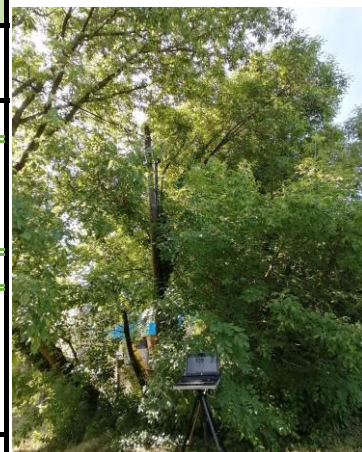
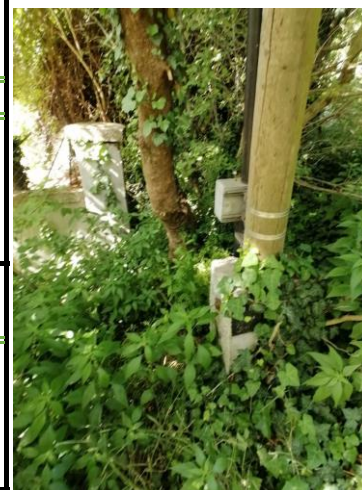
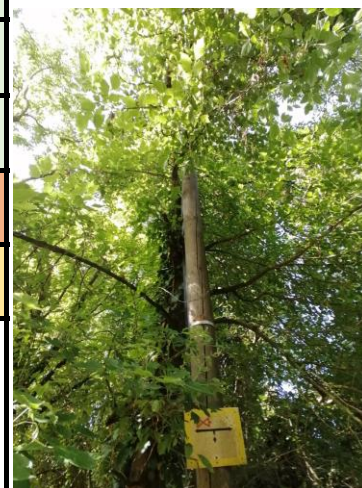
A fa kezelést igényel.

A fát 2 év múlva újra meg kell vizsgálni.

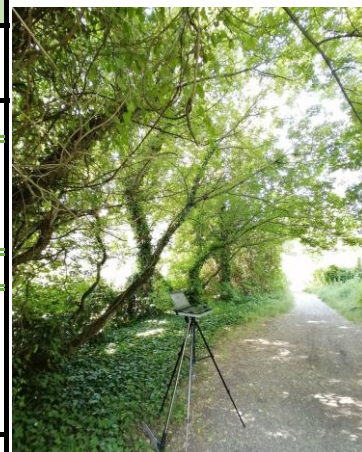
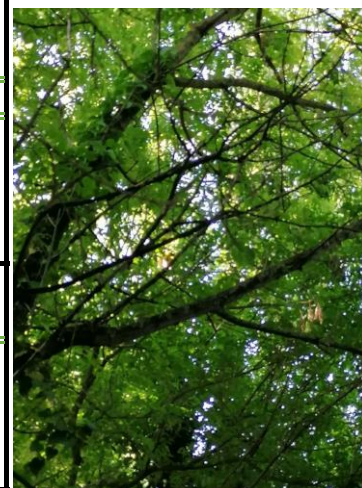
A gyökérzet értékelése	A gyökérzet állapota
A=5 Láthatóan fejlett gyökérzet, optimális termőhelyen, ép gyökérnyak	A gyökérzet állapota jó.
	A gyökérnyak állapota
	A gyökérnyak állapota jó.
A törzs értékelése	A törzs állapota
B=4 Kisméretű károsodás (néhány felszíni seb)	A törzs ferde.
	A koronaalap állapota
	A koronaalap állapota jó.
A korona értékelése	A korona állapota
C=3 Jelentős a lombveszteség (26-50%)	A korona külponos, féloldalas. A koronában száraz ág van.alászorult
Életképesség	D=3 A fa a termőhely által meghatározott életkor előtt lecsereplendő
Ápoltság	E=3 A fa közepes mértékű ápoláshiányt mutat
Állapotmutató	$(A+B+C+D-4)/16=69\%$

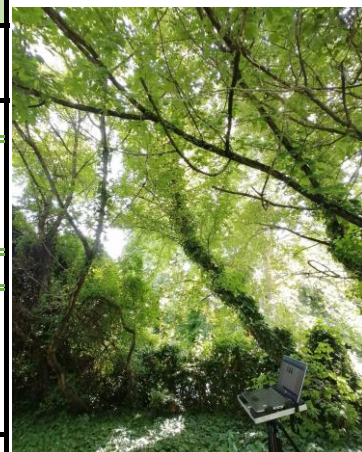
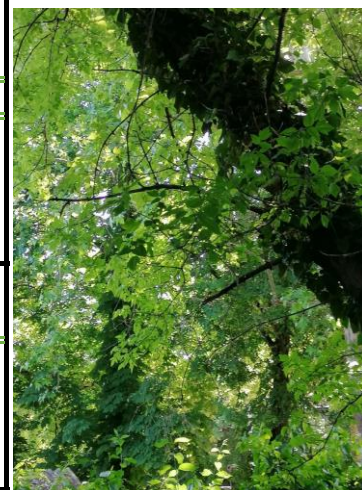
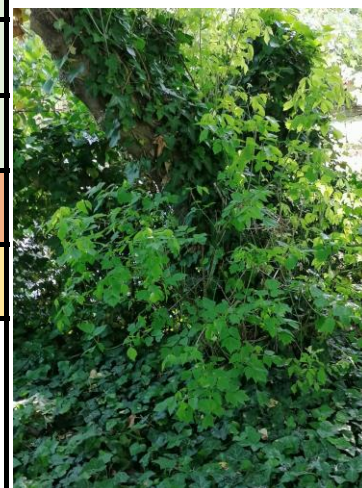
144	térképi (kataszteri) azonosító: 144		
fafaj: Acer negundo		elfogadott magyar név: zöld juhar	
törzsátmérő: 28,5 cm	magasság: 12 m	kockázati értékelés	
koronaátmérő: 5 m	törzsmagasság: 4 m	fa elhelyezkedése: 1	
korona kezdete: 4 m	élőhely minősége: 5	környezeti elhelyezkedés: 2	veszélyeztetés: 1

A fa védelmi zónájában a talajzárás:gyep. A fa környezete jó.

A gyökérzet értékelése	A gyökérzet állapota
A=5 Láthatóan fejlett gyökérzet, optimális termőhelyen, ép gyökérszárak	A gyökérzet állapota jó.
	A gyökérszárak állapota
	A gyökérszárak állapota jó.
A törzs értékelése	A törzs állapota
B=4 Kisméretű károsodás (néhány felszíni seb)	A törzs ferde. A törzsen kúszónövény van.
	A koronaalap állapota
	A koronaalap állapota jó.
A korona értékelése	A korona állapota
C=4 A lombvesztés 11-25 százalék közötti	A korona állapota jó
Életképesség	D=3 A fa a termőhely által meghatározott életkor előtt lecsereplendő
Ápoltság	E=3 A fa közepes mértékű ápolásihiányt mutat
Állapotmutató	$(A+B+C+D-4)/16=75\%$

A koronában ápoló gallyazást kell végezni.

A fa kezelést igényel.

A fát 2 év múlva újra meg kell vizsgálni.

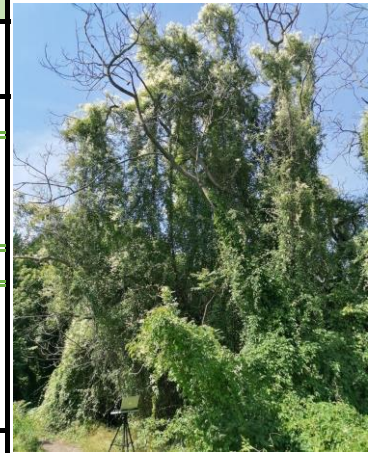
A gyökérzet értékelése	A gyökérzet állapota
A=1 A gyökérzet erős, legalább 50 %-os károsodása, nagyon rossz feltételekkel rendelkező termőhelyen	Kiszáradt.
	A gyökérnyak állapota
	Kiszáradt.
A törzs értékelése	A törzs állapota
B=1 A törzs előrehaladottan károsult, elhalt, korhadt (a törzs olyan mértékben károsult, hogy statikai vagy tápanyagtápanyagellátási funkcióit nem képes ellátni)	Kiszáradt.
	A koronaalap állapota
	Kiszáradt.
A korona értékelése	A korona állapota
C=1 Elhalt korona, teljes lombveszteség	Kiszáradt.
Életképesség	D=1 Sürgősen lecsereendő az állapota vagy károkozás veszélye miatt (a károkozás veszélye csak a fa kivágásával kerülhető el)
Ápoltság	E=1 A fa elhanyagolt állapotban van (rajta ápolási munkát nagy valószínűséggel még egyáltalán nem, vagy nagyon hosszú ideje nem végeztek)
Állapotmutató	$(A+B+C+D-4)/16=0\%$

Kiszáradt

A fát az építkezés miatt ki kell vágni.
A fát 0 év múlva újra meg kell vizsgálni.

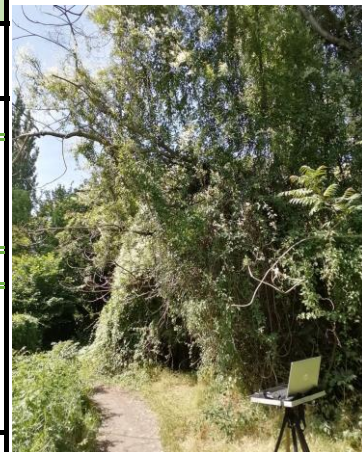
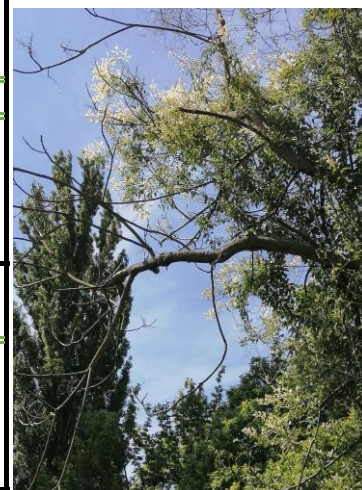
A gyökérzet értékelése	A gyökérzet állapota
A=1 A gyökérzet erős, legalább 50 %-os károsodása, nagyon rossz feltételekkel rendelkező termőhelyen	Kiszáradt.
	A gyökérnyak állapota
	Kiszáradt.
A törzs értékelése	A törzs állapota
B=1 A törzs előrehaladottan károsult, elhalt, korhadt (a törzs olyan mértékben károsult, hogy statikai vagy tápanyagtápanyagellátási funkcióit nem képes ellátni)	Kiszáradt.
	A koronaalap állapota
	Kiszáradt.
A korona értékelése	A korona állapota
C=1 Elhalt korona, teljes lombveszteség	Kiszáradt.
Életképesség	D=1 Sürgősen lecsereendő az állapota vagy károkozás veszélye miatt (a károkozás veszélye csak a fa kivágásával kerülhető el)
Ápoltság	E=1 A fa elhanyagolt állapotban van (rajta ápolási munkát nagy valószínűséggel még egyáltalán nem, vagy nagyon hosszú ideje nem végeztek)
Állapotmutató	$(A+B+C+D-4)/16=0\%$

Kiszáradt

A fát az építkezés miatt ki kell vágni.
A fát 0 év múlva újra meg kell vizsgálni.

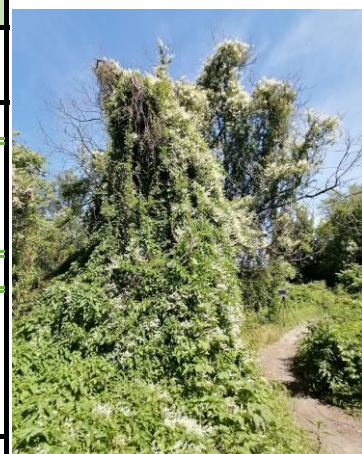
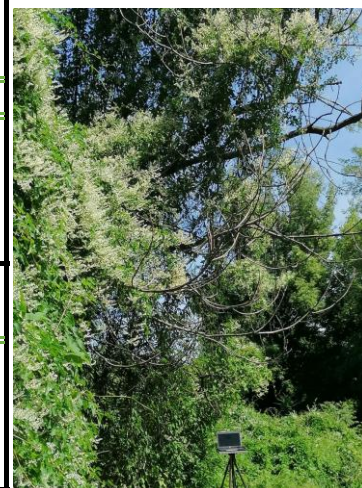
A gyökérzet értékelése	A gyökérzet állapota
A=1 A gyökérzet erős, legalább 50 %-os károsodása, nagyon rossz feltételekkel rendelkező termőhelyen	Kiszáradt.
	A gyökérnyak állapota
	Kiszáradt.
A törzs értékelése	A törzs állapota
B=1 A törzs előrehaladottan károsult, elhalt, korhadt (a törzs olyan mértékben károsult, hogy statikai vagy tápanyagtápanyagellátási funkcióit nem képes ellátni)	Kiszáradt.
	A koronaalap állapota
	Kiszáradt.
A korona értékelése	A korona állapota
C=1 Elhalt korona, teljes lombveszteség	Kiszáradt.
Életképesség	D=1 Sürgősen lecsereendő az állapota vagy károkozás veszélye miatt (a károkozás veszélye csak a fa kivágásával kerülhető el)
Ápoltság	E=1 A fa elhanyagolt állapotban van (rajta ápolási munkát nagy valószínűséggel még egyáltalán nem, vagy nagyon hosszú ideje nem végeztek)
Állapotmutató	$(A+B+C+D-4)/16=0\%$

A fát az építkezés miatt ki kell vágni.

A fát 0 év múlva újra meg kell vizsgálni.

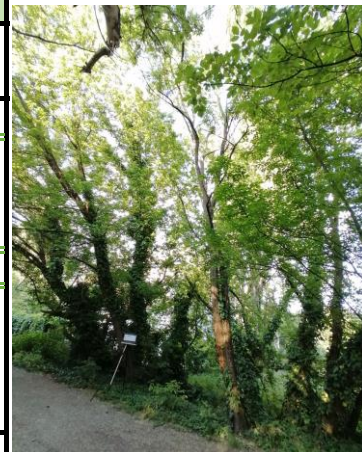
A gyökérmak állapota

A gyökérmakon korhadás van.

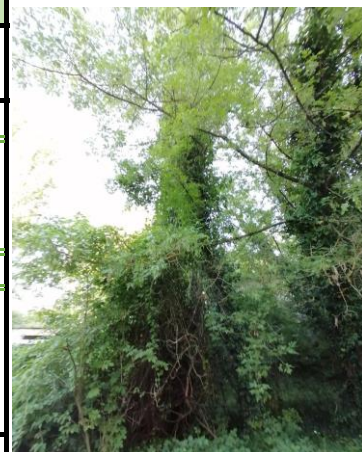
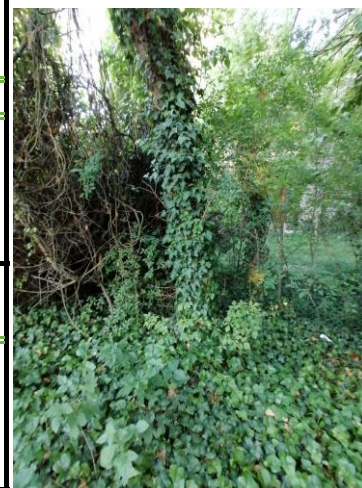
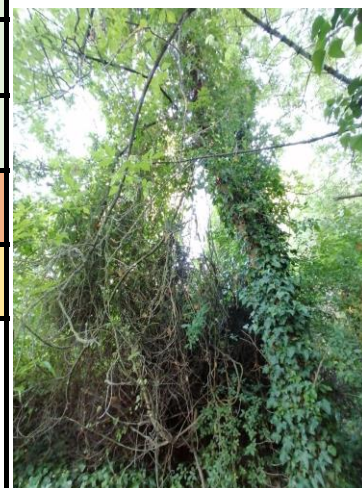
A gyökérzet értékelése	A gyökérzet állapota
A=1 A gyökérzet erős, legalább 50 %-os károsodása, nagyon rossz feltételekkel rendelkező termőhelyen	A gyökérzet kiszáradt.
	A gyökérnyak állapota
	A gyökérnyak állapota jó.
A törzs értékelése	A törzs állapota
B=5 A törzs nem károsult	A törzsön kúszónövény van.
	A koronaalap állapota
	A koronaalap állapota jó.
A korona értékelése	A korona állapota
C=3 Jelentős a lombveszteség (26-50%)	A koronában száraz ág, kúszónövény van.
Életképesség	D=4 Beavatkozással a fa élettartama a termőhely által meghatározott maximális életkort megközelíti
Ápoltság	E=3 A fa közepes mértékű ápoláshiányt mutat
Állapotmutató	$(A+B+C+D-4)/16=56\%$

A fa kezelést igényel.

A fát 2 év múlva újra meg kell vizsgálni.

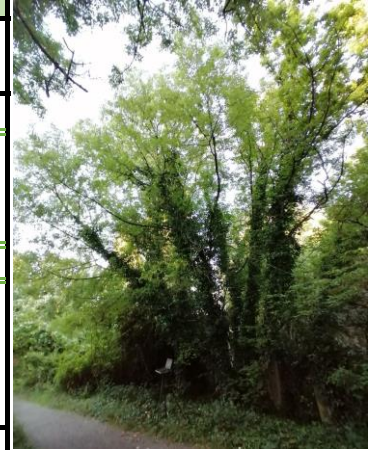
megrendelő: Global Terv Kft.		EuroVelo6 kerékpár-útvonal Megyeri csárda – Északi va	
166		térképi (kataszteri) azonosító: 166	
fafaj: Acer negundo		elfogadott magyar név: zöld juhar	
törzsátmérő: 52 cm	magasság: 14 m	kockázati értékelés	
koronaátmérő: 11,5 m	törzsmagasság: 0,5 m	fa elhelyezkedése: 1	
korona kezdete: 3 m	élőhely minősége: 5	környezeti elhelyezkedés: 2	veszélyeztetés: 1
A fa környezete			
A fa védelmi zónájában a talajzárás:gyep. A fa környezete jó.			
A gyökérzet értékelése	A gyökérzet állapota		
A=5 Láthatóan fejlett gyökérzet, optimális termőhelyen, ép gyökérnyak	A gyökérzet állapota jó.		
	A gyökérnyak állapota		
	A gyökérnyak állapota jó.		
A törzs értékelése	A törzs állapota		
B=4 Kisméretű károsodás (néhány felszíni seb)	A törzsön kúszónövény van.		
	A koronaalap állapota		
	A koronaalap állapota jó.		
A korona értékelése	A korona állapota		
C=4 A lombveszteség 11-25 százalék közötti	A koronában száraz ág van.építés ürszelvénybe lóg

Életképesség	D=4 Beavatkozással a fa élettartama a termőhely által meghatározott maximális életkort megközelíti		
Ápoltság	E=3 A fa közepes mértékű ápoláshiányt mutat		
Állapotmutató	$(A+B+C+D-4)/16=81\%$		
A fa értéke: 54000 Ft			
Kezelési javaslatok:			
A koronában ápoló gallyazást, ürszelvény gallyazást kell végezni.			
A fa jelen állapotában, a javasolt kezelések elvégzése nélkül, veszélyes.			
A fát 2 év múlva újra meg kell vizsgálni.

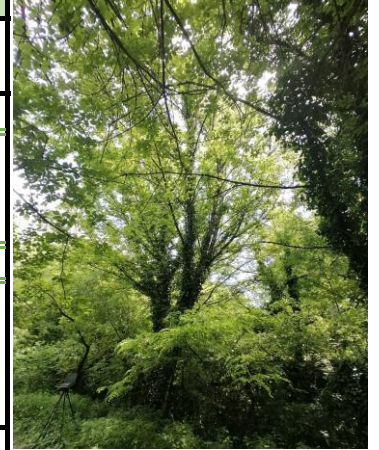
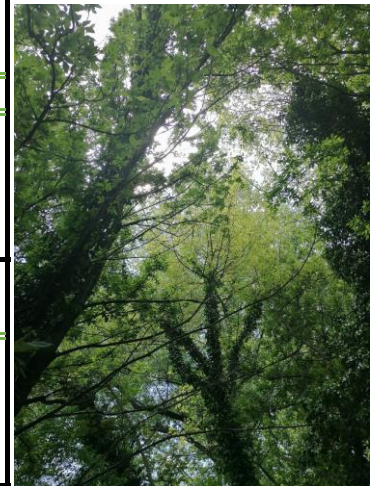
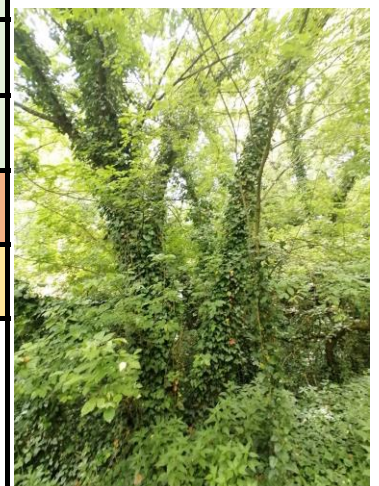
A fa jelen állapotában, a javasolt kezelések elvégzése nélkül, veszélyes.

A fát 2 év múlva újra meg kell vizsgálni.

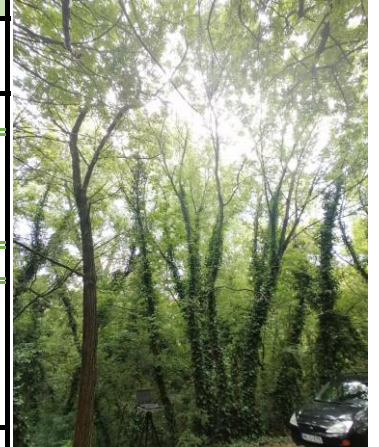
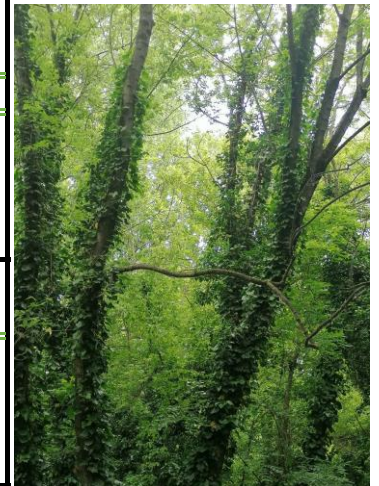
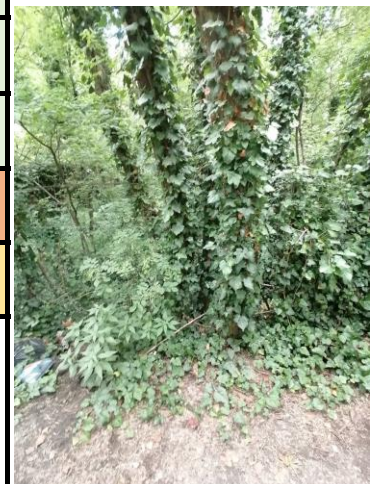
A fa jelen állapotában, a javasolt kezelések elvégzése nélkül, veszélyes.

A fát 2 év múlva újra meg kell vizsgálni.

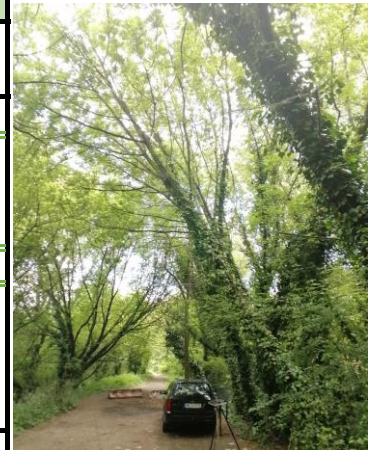
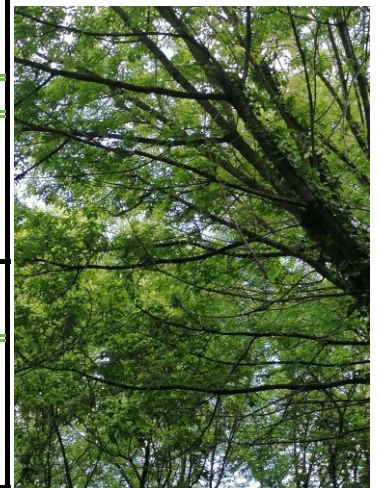
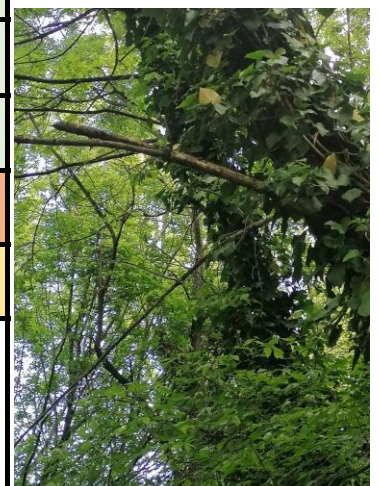
A fa jelen állapotában, a javasolt kezelések elvégzése nélkül, veszélyes.

A fát 2 év múlva újra meg kell vizsgálni.

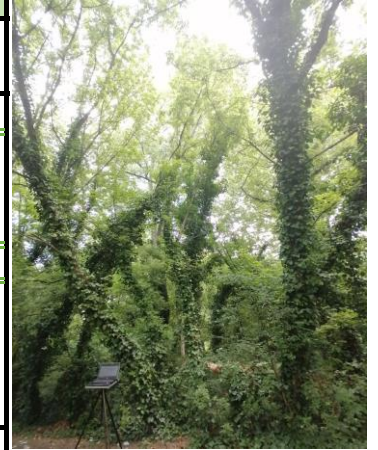
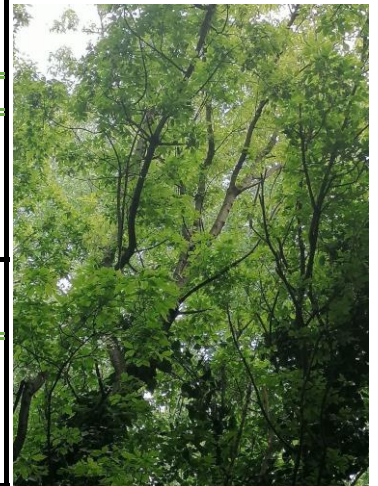
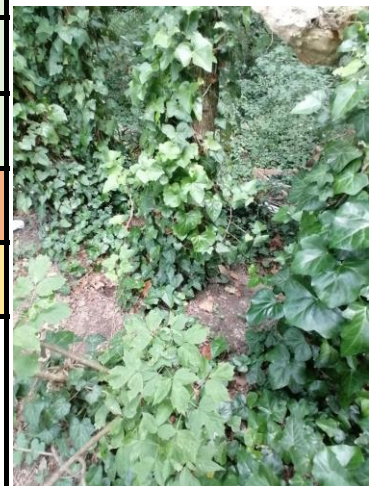
A fa kezelést igényel.

A fát 2 év múlva újra meg kell vizsgálni.

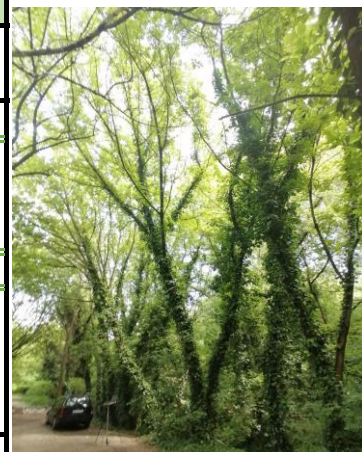
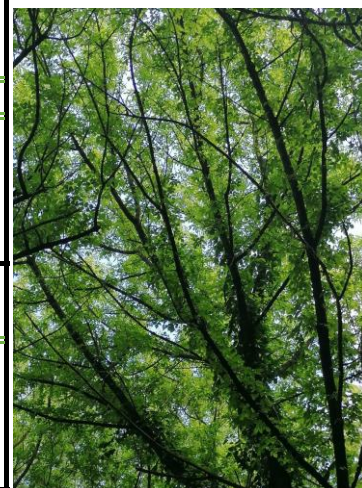
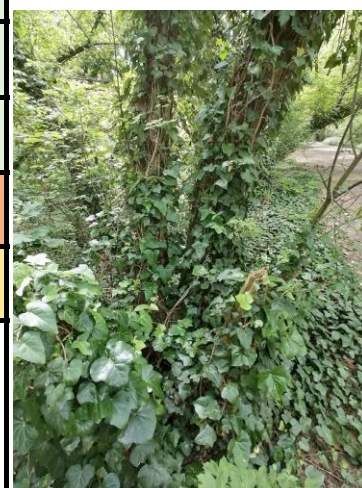
A fa jelen állapotában, a javasolt kezelések elvégzése nélkül, veszélyes.

A fát 2 év múlva újra meg kell vizsgálni.

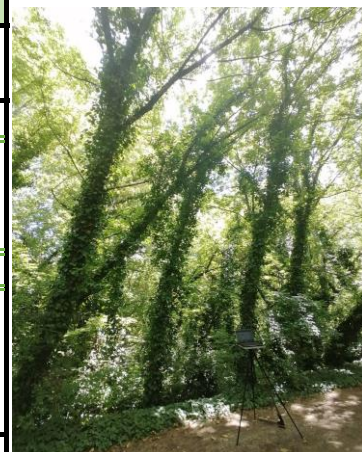
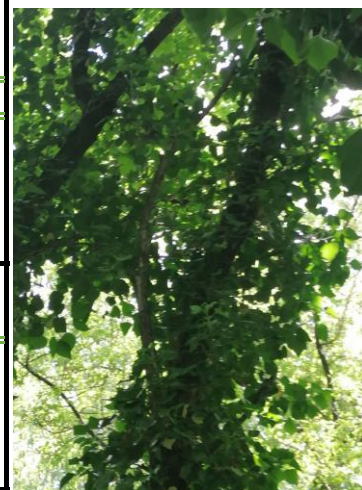
A fa védelmi zónájában a talajzárás:gyep. A fa környezete jó.

A gyökérzet értékelése	A gyökérzet állapota
A=5 Láthatóan fejlett gyökérzet, optimális termőhelyen, ép gyökérszárak	A gyökérzet állapota jó.
	A gyökérszárak állapota
	A gyökérszárak állapota jó.
A törzs értékelése	A törzs állapota
B=5 A törzs nem károsult	A törzs ferde. A törzsen kúszónövény van.
	A koronaalap állapota
	A koronaalap állapota jó.
A korona értékelése	A korona állapota
C=4 A lombvesztés 11-25 százalék közötti	A koronában száraz ág van.
Életképesség	D=3 A fa a termőhely által meghatározott életkor előtt lecsereplendő
Ápoltság	E=3 A fa közepes mértékű ápolásihiányt mutat
Állapotmutató	$(A+B+C+D-4)/16=81\%$

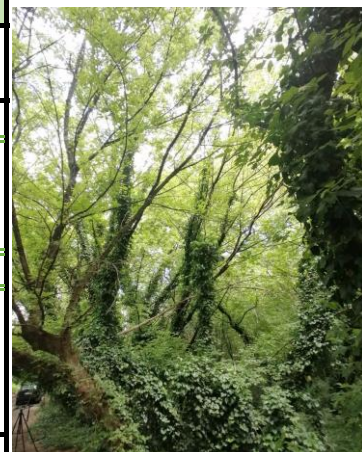
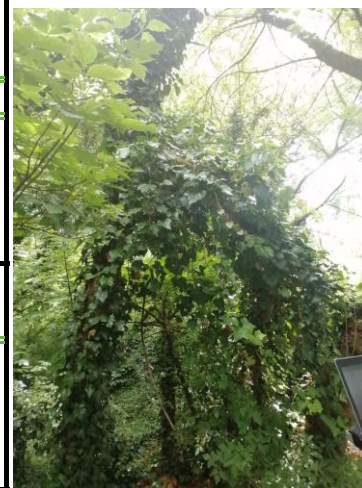
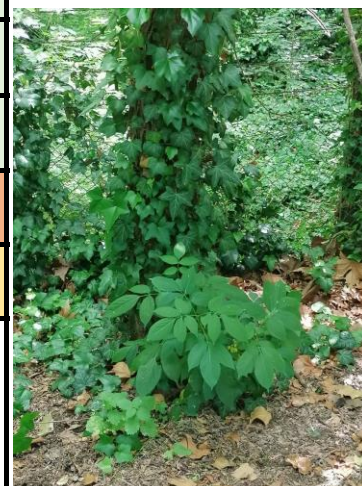
A fa kezelést igényel.

A fát 2 év múlva újra meg kell vizsgálni.

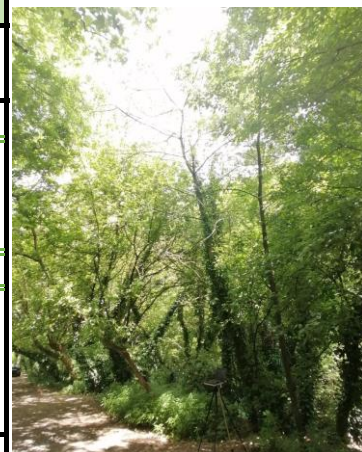
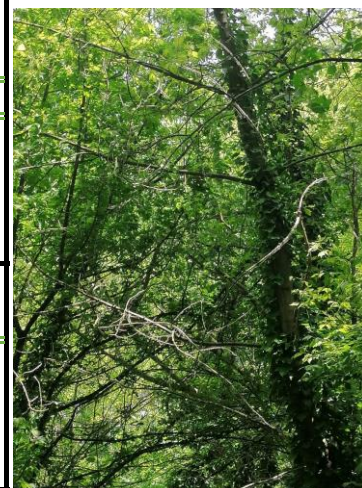
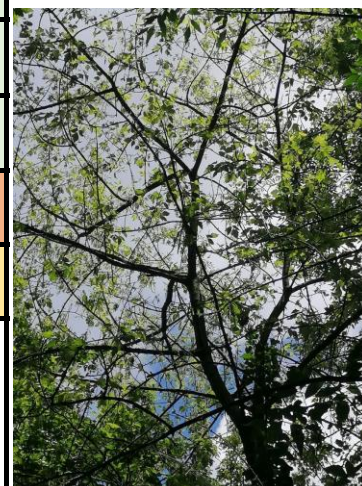
A fa jelen állapotában, a javasolt kezelések elvégzése nélkül, veszélyes.

A fát 2 év múlva újra meg kell vizsgálni.

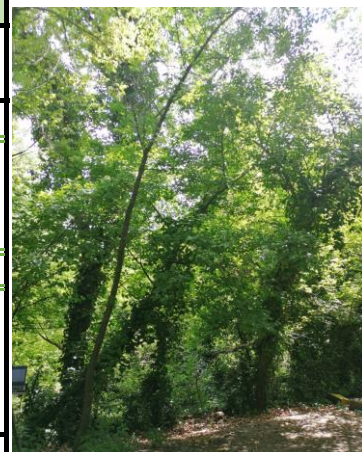
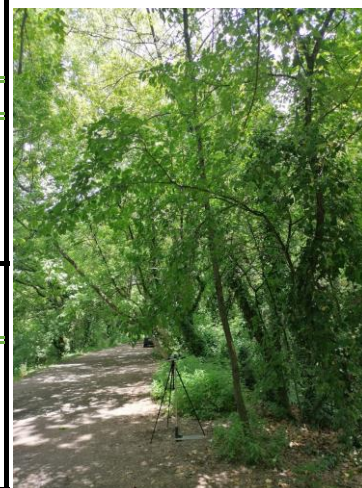
A fa jelen állapotában, a javasolt kezelések elvégzése nélkül, veszélyes.

A fát 2 év múlva újra meg kell vizsgálni.

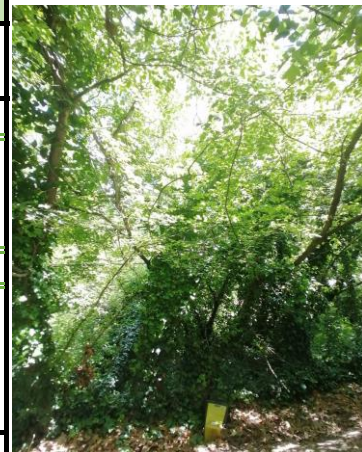
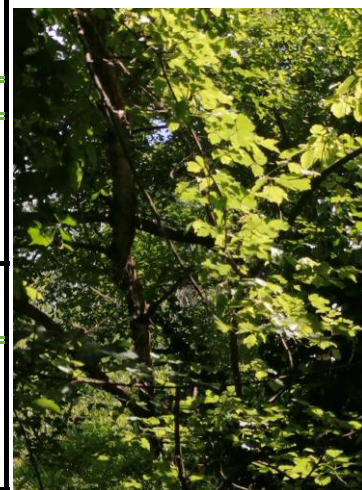
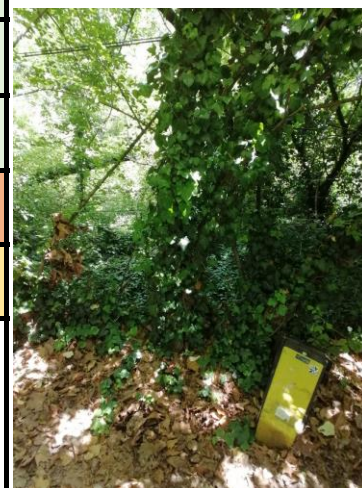
A fa jelen állapotában, a javasolt kezelések elvégzése nélkül, veszélyes.

A fát 2 év múlva újra meg kell vizsgálni.

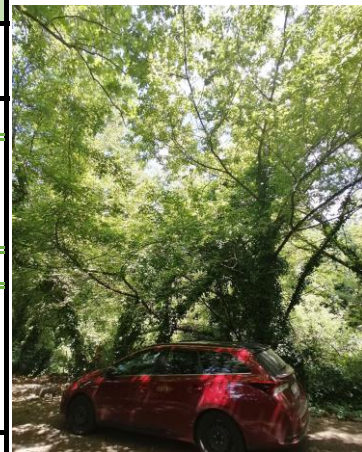
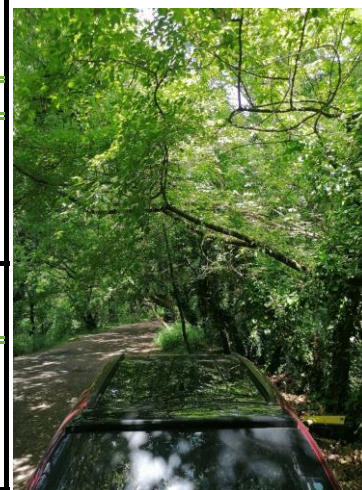
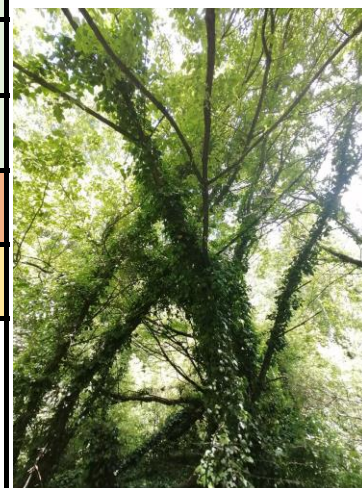
A fa jelen állapotában, a javasolt kezelések elvégzése nélkül, veszélyes.

A fát 2 év múlva újra meg kell vizsgálni.

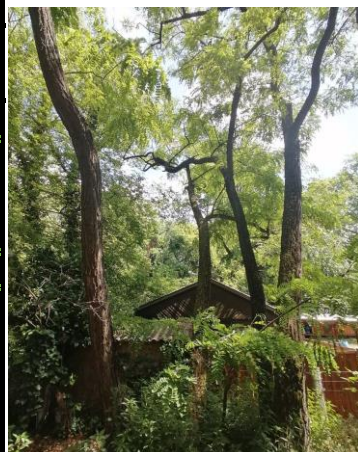
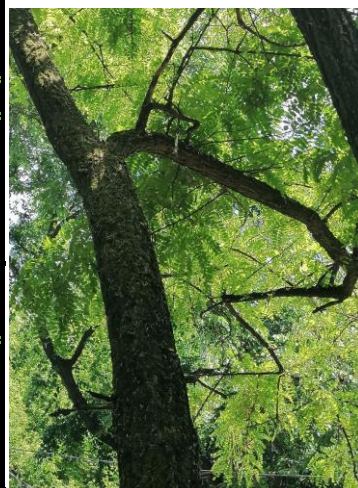
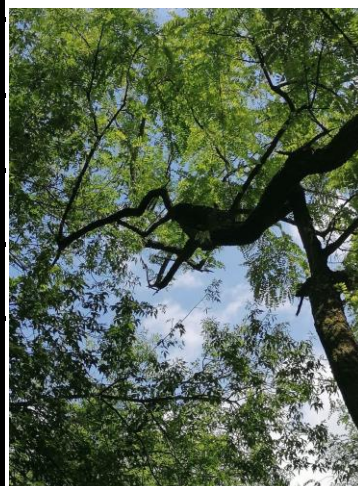
202 térképi (kataszteri) azonosító: 202

A fa védelmi zónájában a talajzárás:gyep. A fa környezete jó.

A gyökérzet állapota jó.

A fa jelen állapotában, a javasolt kezelések elvégzése nélkül, veszélyes.

A fát 2 év múlva újra meg kell vizsgálni.

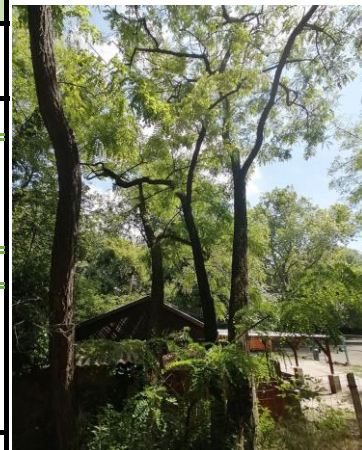
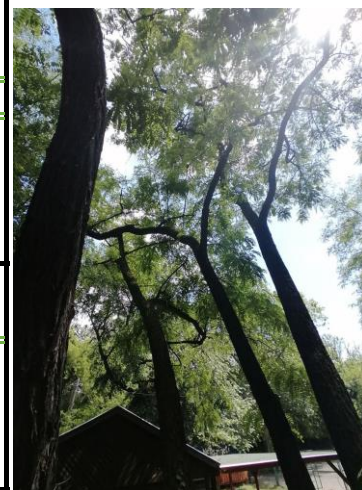
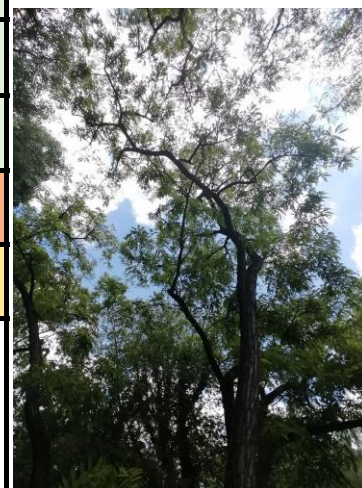
A fa jelen állapotában, a javasolt kezelések elvégzése nélkül, veszélyes.

A fát 2 év múlva újra meg kell vizsgálni.

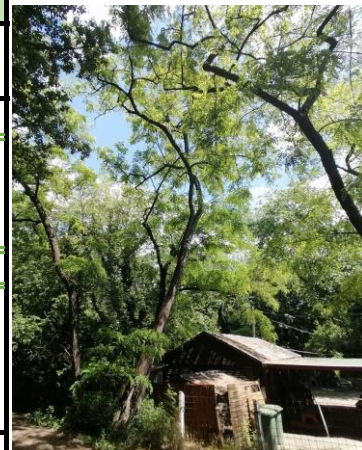
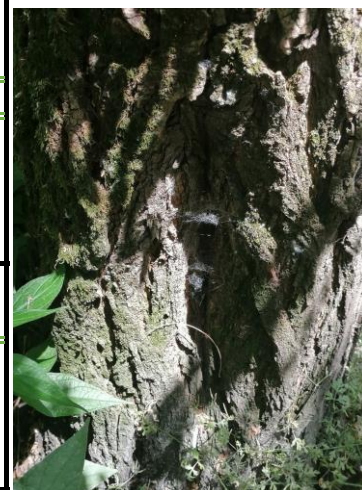
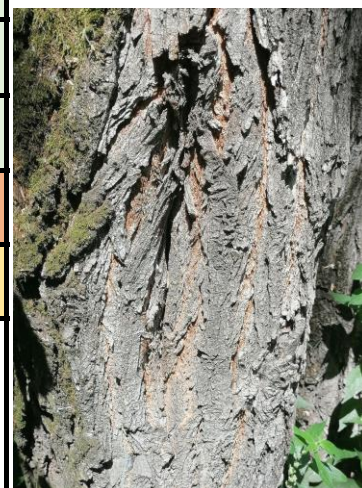
A gyökérzet értékelése	A gyökérzet állapota
A=5 Láthatóan fejlett gyökérzet, optimális termőhelyen, ép gyökérszárak	A gyökérzet állapota jó.
	A gyökérszárak állapota
	A gyökérszárak állapota jó.
A törzs értékelése	A törzs állapota
B=4 Kisméretű károsodás (néhány felszíni seb)	A törzs ferde. A törzsön kéreg és hánccsérülés, fatest sérülés van.
	A koronaalap állapota
	A koronaalap állapota jó.
A korona értékelése	A korona állapota
C=4 A lombvesztés 11-25 százalék közötti	A korona külpontos, féloldalas. A koronában száraz ág van.
Életképesség	D=4 Beavatkozással a fa élettartama a termőhely által meghatározott maximális életkort megközelíti
Ápoltság	E=3 A fa közepes mértékű ápolásihiányt mutat
Állapotmutató	$(A+B+C+D-4)/16=81\%$

A fa jelen állapotában, a javasolt kezelések elvégzése nélkül, veszélyes.

A fát 2 év múlva újra meg kell vizsgálni.

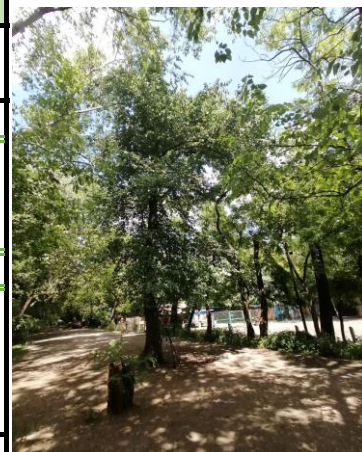
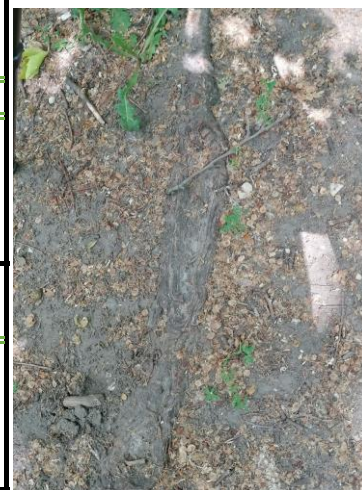
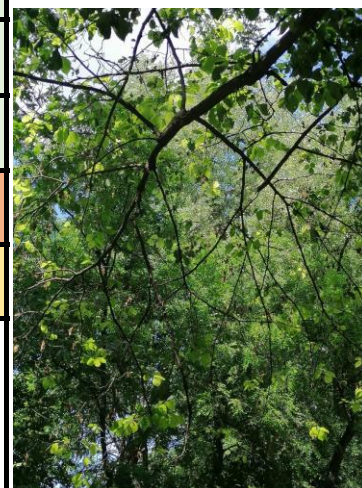
A fa védelmi zónájában a talajzárás:gyep. A fa környezete jó.

A koronaalap állapota jó.

$(A+B+C+D-4)/16=75\%$

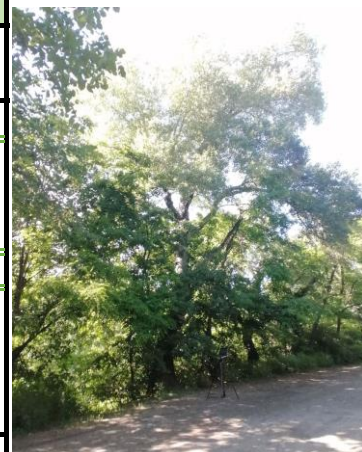
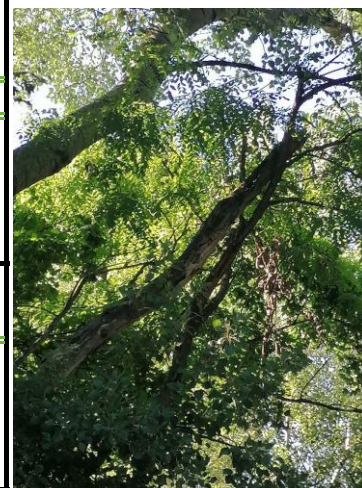
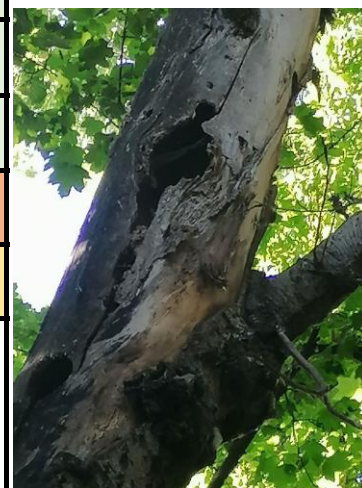
A fa jelen állapotában, a javasolt kezelések elvégzése nélkül, veszélyes.

A fát 2 év múlva újra meg kell vizsgálni.

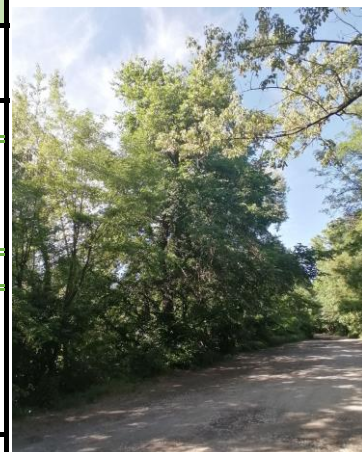
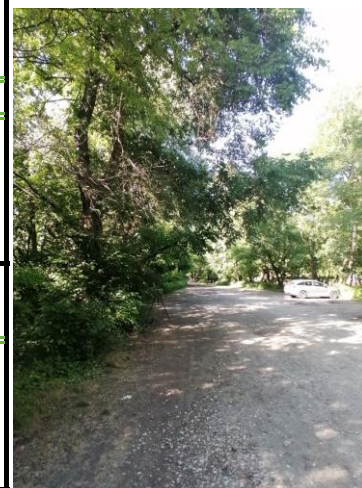
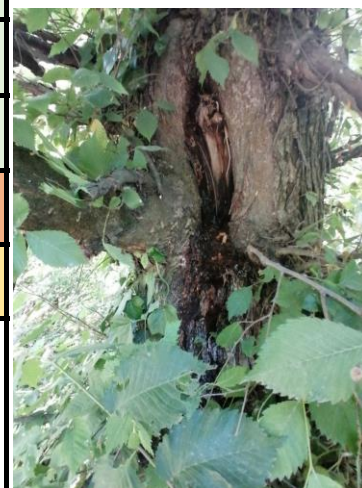
A fa jelen állapotában, a javasolt kezelések elvégzése nélkül, veszélyes.

A fát 2 év múlva újra meg kell vizsgálni.

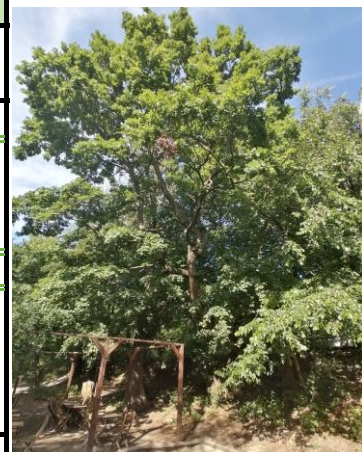
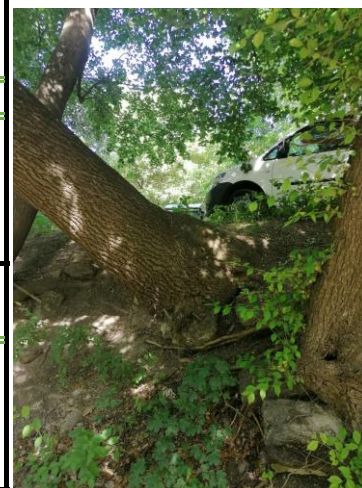
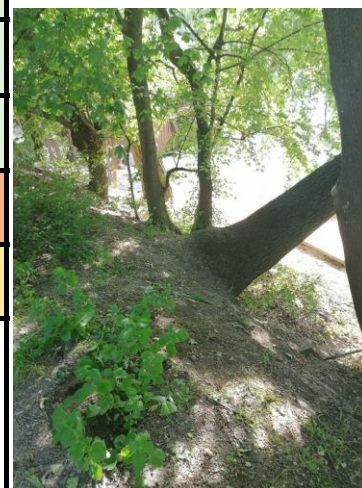
A gyökérnyak állapota jó.

A koronaalap állapota jó.

$(A+B+C+D-4)/16=75\%$

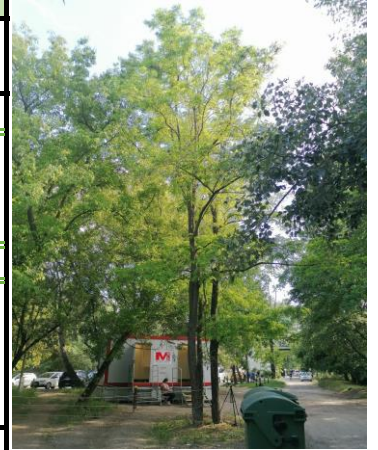
megrendelő: Global Terv Kft.		EuroVelo6 kerékpár-útvonal Megyeri csárda – Északi va	
217		térképi (kataszteri) azonosító: 217	
fafaj: Robinia pseudoacacia		elfogadott magyar név: fehér akác	
törzsátmérő: 28,5 cm	magasság: 19 m	kockázati értékelés	
koronaátmérő: 7 m	törzsmagasság: 4 m	fa elhelyezkedése: 1	
korona kezdete: 2 m	élőhely minősége: 5	környezeti elhelyezkedés: 2	veszélyeztetés: 1
A fa környezete			
A fa védelmi zónájában a talajzárás:gyep. A fa környezete jó.			
A gyökérzet értékelése	A gyökérzet állapota		
A=4 A gyökérzet fejlődése kismértékben gátolt, elfogadható	A gyökérzet állapota jó.		
	A gyökérnyak állapota		
	A gyökérnyakon kéregsérülés, fatest sérülés van.		
A törzs értékelése	A törzs állapota		
B=4 Kisméretű károsodás (néhány felszíni seb)	A törzsön kéreg és háncssérülés van.		
	A koronaalap állapota		
	A koronaalap villás.		
A korona értékelése	A korona állapota		
C=3 Jelentős a lombveszteség (26-50%)	A koronában száraz ág van.

Életképesség	D=3 A fa a termőhely által meghatározott életkor előtt lecsereendő		
Ápoltság	E=3 A fa közepes mértékű ápoláshiányt mutat		
Állapotmutató	$(A+B+C+D-4)/16=63\%$		
A fa értéke: 9000 Ft			
Kezelési javaslatok:			
A fát az építkezés miatt ki kell vágni. A fát 0 év múlva újra meg kell vizsgálni.

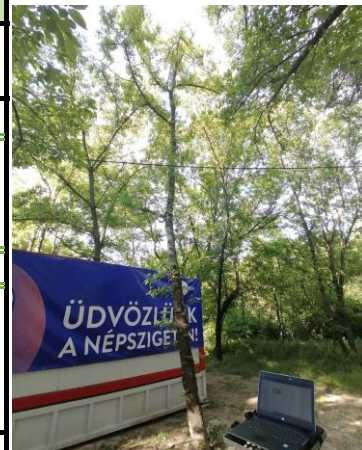
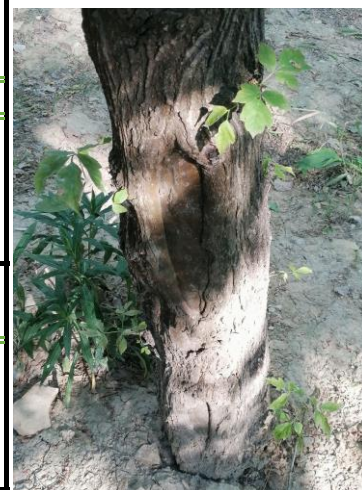
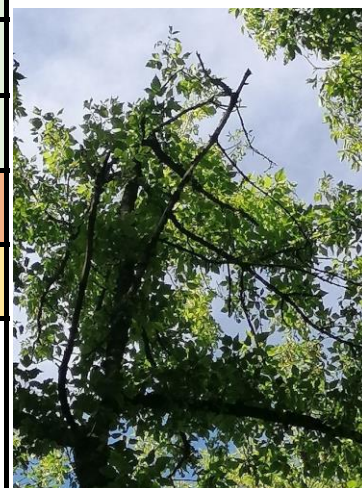
A fa jelen állapotában, a javasolt kezelések elvégzése nélkül, veszélyes.

A fát 2 év múlva újra meg kell vizsgálni.

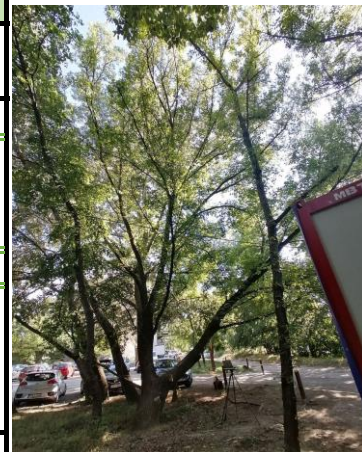
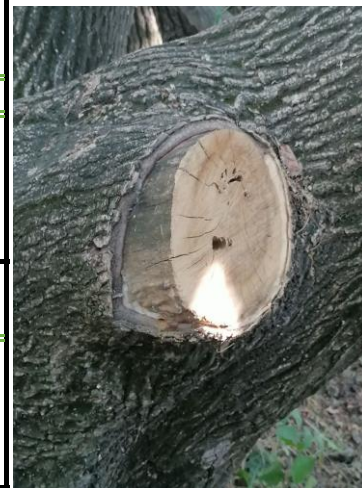
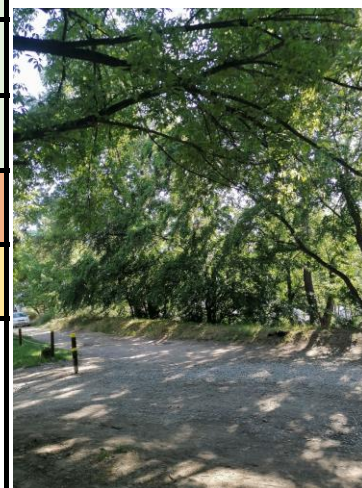
A fa jelen állapotában, a javasolt kezelések elvégzése nélkül, veszélyes.

A fát 2 év múlva újra meg kell vizsgálni.

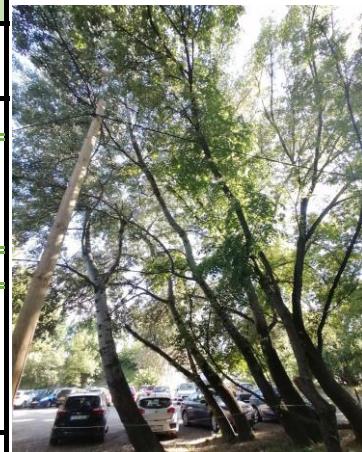
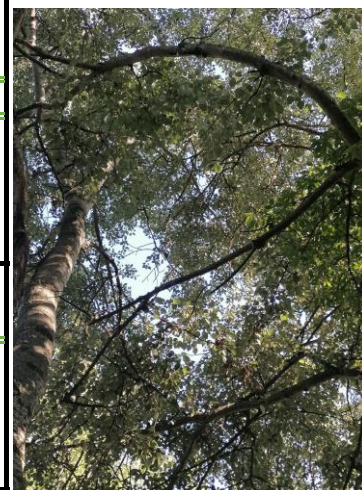
A fa jelen állapotában, a javasolt kezelések elvégzése nélkül, veszélyes.

A fát 2 év múlva újra meg kell vizsgálni.

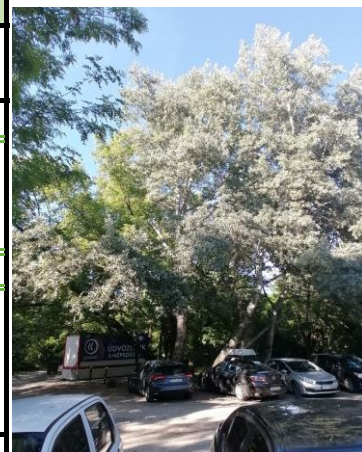
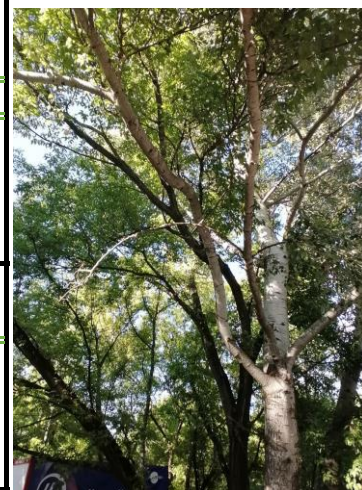
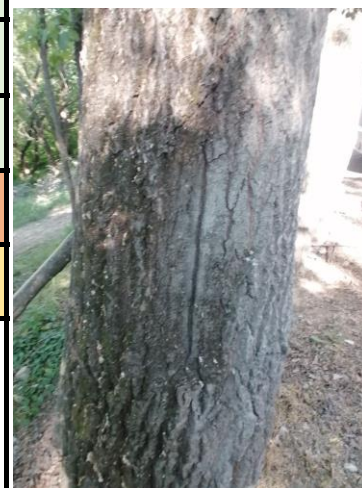
A fa jelen állapotában, a javasolt kezelések elvégzése nélkül, veszélyes.

A fát 2 év múlva újra meg kell vizsgálni.

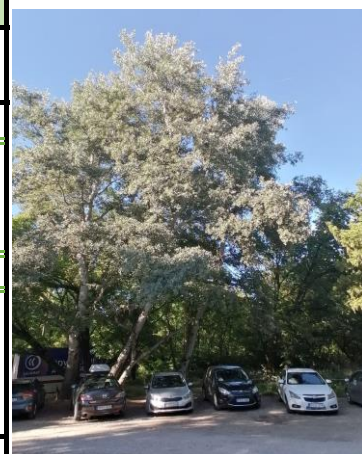
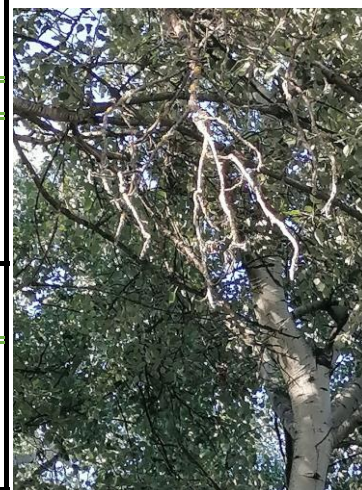
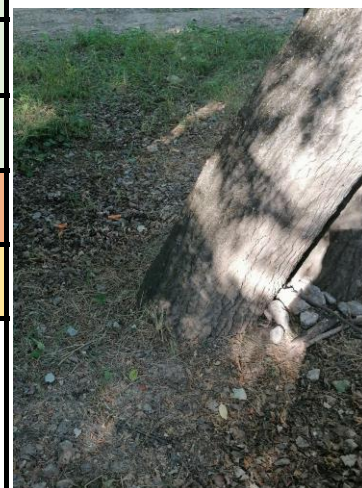
A fa jelen állapotában, a javasolt kezelések elvégzése nélkül, veszélyes.

A fát 2 év múlva újra meg kell vizsgálni.

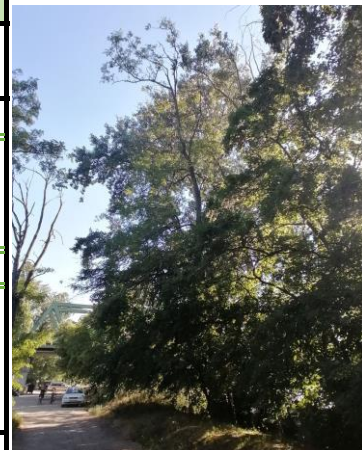
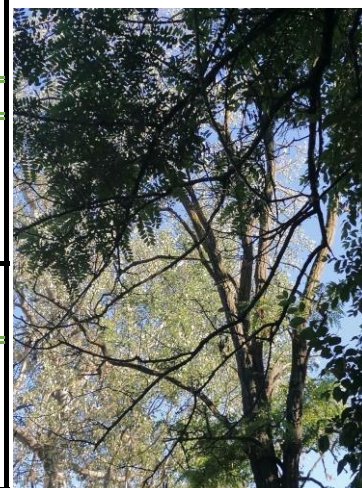
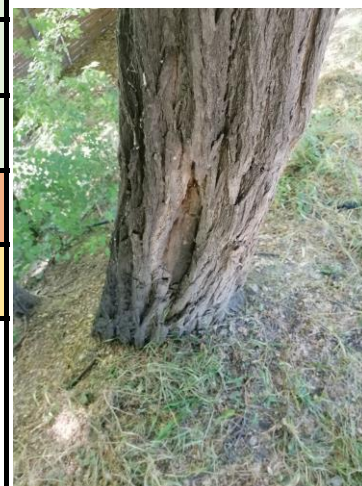
A fa jelen állapotában, a javasolt kezelések elvégzése nélkül, veszélyes.

A fát 2 év múlva újra meg kell vizsgálni.
